**Fastighetsuppgifter**

Viksjo 3:479

Kartvägen 14

| Uppdragsnummer | C15802 |

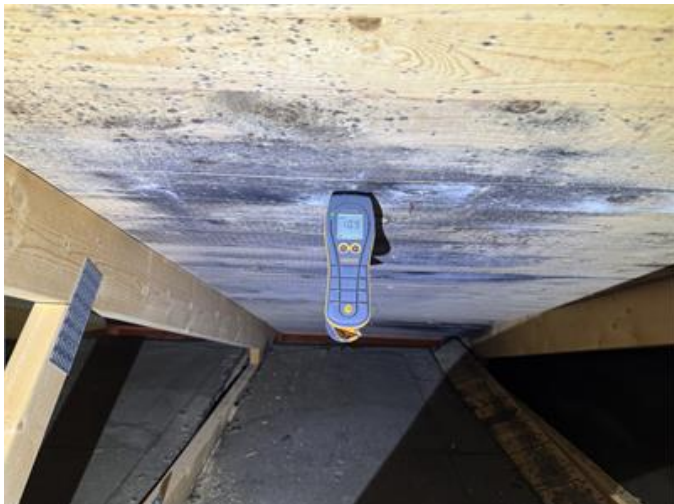
| Besiktningsresultat | | | | | |
|---|---|---|---|---|---|
| Vind | | X | | | Mikrobiell påväxt förekommer i begränsad omfattning på underlagstakets undersida, vilket bör kontrolleras regelbundet och åtgärdas i erforderlig omfattning om så anses nödvändigt, vid stickprovsmässig fuktkvotmätning noterades inga förhöjda fuktvärden. |

Fuktkvotsmätning runt mikrobiell påväxt som noterades på underlagstaket.

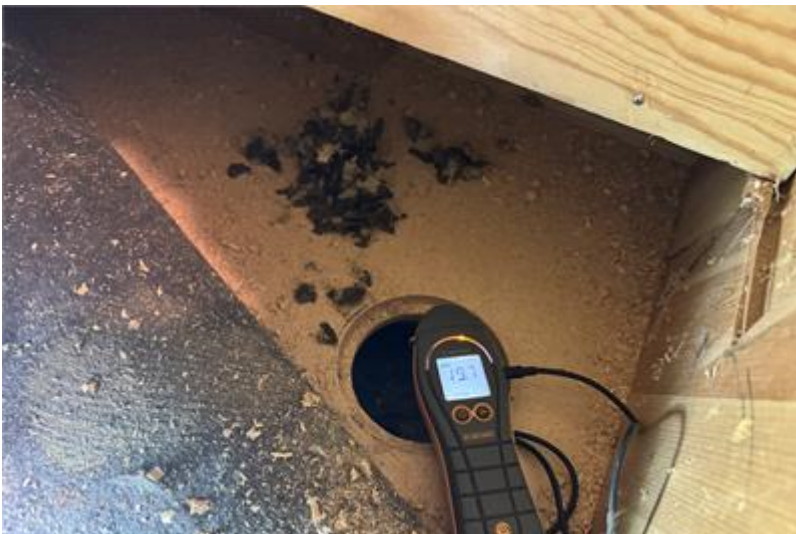
Konstruktionskontroll utfördes i trappförrådes golv, fuktkvoten i golvbjälklag uppmättes till 14-15% FK och till 19-20% FK i spikregel som är placerat mot betongbjälklaget.

Svag avvikande lukt upplevdes vid konstruktionskontroll.

Det kritiska gränsvärdet för mikrobiell tillväxt brukar anges till ca 15-17% fuktkvot (FK).

Notera att stickprovsmässig undersökning är utförd samt att mätvärden normalt sett kan variera över årstiderna. För att säkert fastställa konstruktionens kondition och fuktstatus samt orsak/omfattning av förhöjda mätvärden måste en mer omfattande undersökning utföras.
