Skälby 64:2

Sedelvägen 10B

Uppdragsnummer	C15896
Besiktningsdatum	2025-04-04
Besiktningföretag	OBM Fuktteknik AB
Besiktningförrättare	Alexander Thorsén
Närvarande	Fastighetsägare
Giltig till och med	2026-04-04

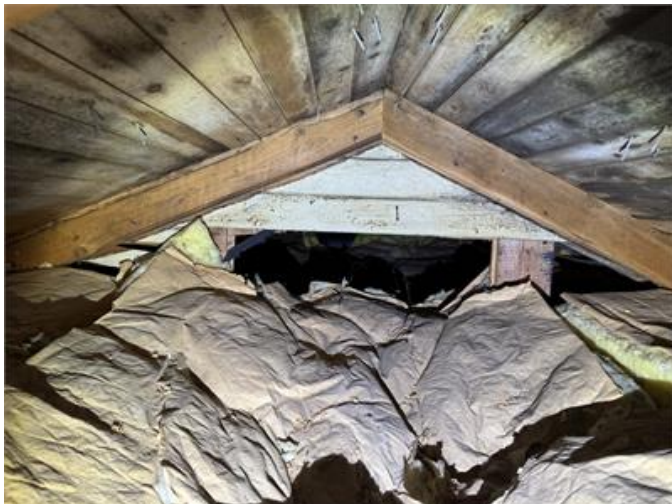
Mikrobiell påväxt förekommer på yttertakets insida. Orsak samt omfattning bör fastställas och åtgärdas i erforderlig omfattning, se även info på protokollets näst sista sida, pos. 3.

Bilden visar begränsad framkomlighet och mikrobiell påväxt på vindens underlagstak.
