**Fastighetsuppgifter**

Skälby 61:8

Kronvägen 48 b

## Bilaga 1 för kontroll av valda konstruktioner

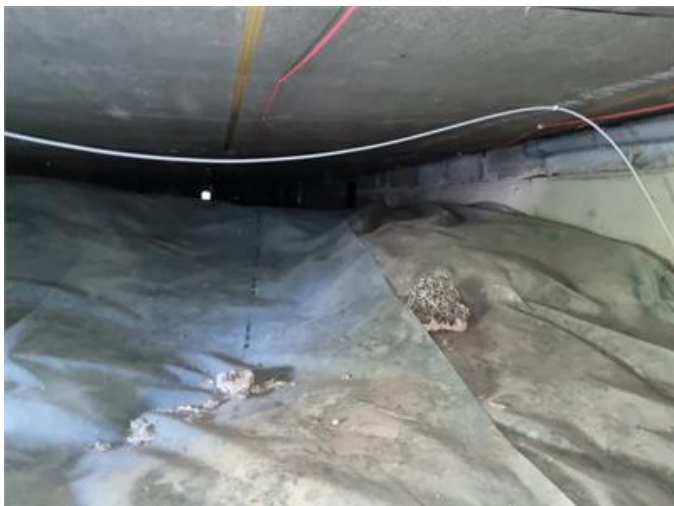
| Besiktningsresultat | | | | | |
|---|---|---|---|---|---|
| Krypgrund | | X | | | Se kommentar/riskanalys |

En krypgrund är en riskkonstruktion med avseende på fukt- och mikrobiella skador. I grunden har installerats en s.k trygghetsvakt en värmekabel och en fläkt, syftet är att grunden ska värmas något så att fuktnivån sjunker. Man bör hålla grunden under regelbunden uppsikt för att se om det fungerar och för att upptäcka förändringar.

För att säkert fastställa grundens funktion och golvbjälklagets kondition krävs alltid en fortsatt teknisk undersökning. Se även protokollets näst sista sida Pos. 10.

Bild från krypgrunden

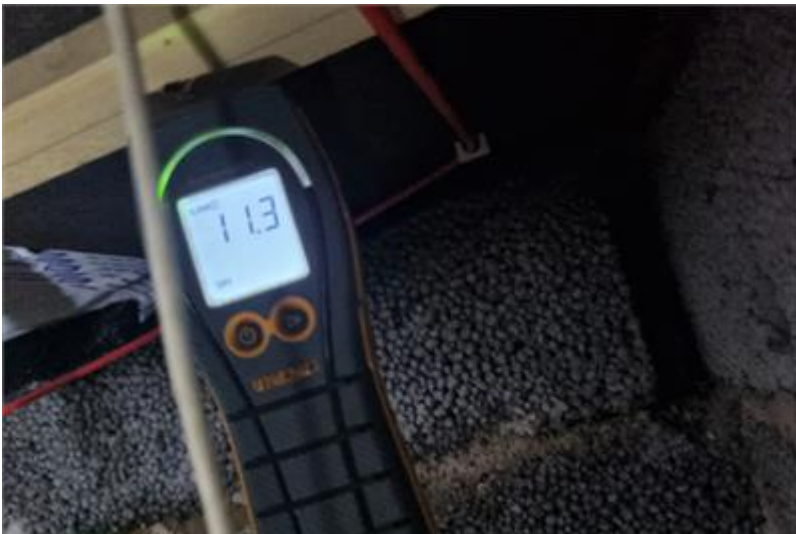
Det kritiska gränsvärdet för mikrobiell tillväxt brukar anges till ca 17% fuktkvot (FK).

Vid stickprovskontroll av fuktnivå uppmättes fuktkvoter på ca 11-12% FK.  
Det förekommer mikrobiell påväxt på asfaboarden.

Notera att stickprovsmässig undersökning är utförd samt att mätvärden normalt sett kan variera över årstiderna. För att säkert fastställa konstruktionens kondition och fuktstatus måste en mer omfattande undersökning utföras.
