**Fastighetsuppgifter**

Björkliden 60:1

Alprosvägen 6B

| Uppdragsnummer | C16048 |

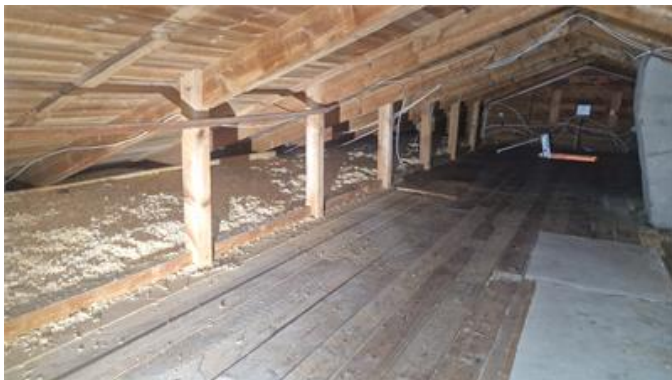
| Besiktningsresultat | | | | | |
|---|---|---|---|---|---|
| | | X | | | -Mikrobiell påväxt förekommer på underlagstakets undersida i begränsad omfattning, se kommentar/riskanalys.<br>-Vinden besiktigad via landgång |

**Vind**-Mikrobiell påväxt förekommer på yttertakets insida i begränsad omfattning. Det kan ej bedömas om detta är ett pågående problem eller av äldre ursprung. Yttertakets insida bör därför kontrolleras regelbundet, se även info på protokollets näst sista sida, pos. 3.

Bilden visar delar av vinden

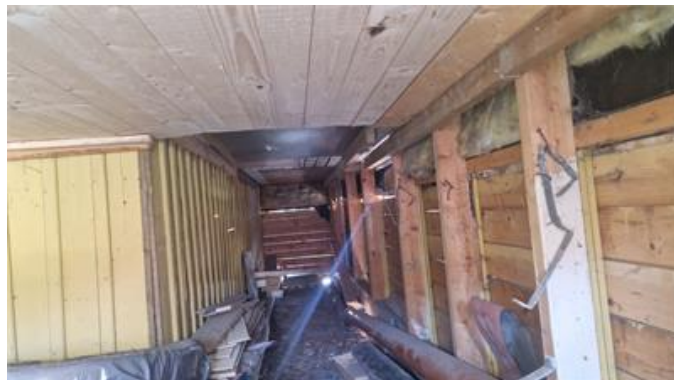
| Besiktningsresultat | | | | | |
|---|---|---|---|---|---|
| | | X | | | Delar av tillbyggnad har byggts på befintlig altan, för att säkerställa konstruktionens utförande rekommenderas att kontakta fackman |

**Kryp/plintgrund**-En plintgrund är en enklare grundläggning som ofta kan medföra sättningar och sprickbildningar i ovanliggande konstruktioner och byggnadsdelar. Den aktuella grunden kan dock delvis liknas vid en krypgrund då sidorna satts igen med brädor. (Ej helt tätt) En krypgrund betecknas som en riskkonstruktion även med avseende på fukt- och mikrobiella skador. För att säkert fastställa grundens funktion och golvbjälklagets kondition krävs alltid en fortsatt teknisk undersökning. Se även info i konstruktions och detaljbedömning Pos. 10. på protokollets näst sista sida och om kontroll av konstruktion i bilaga 1

Bilden visar grunden under tillbyggnad

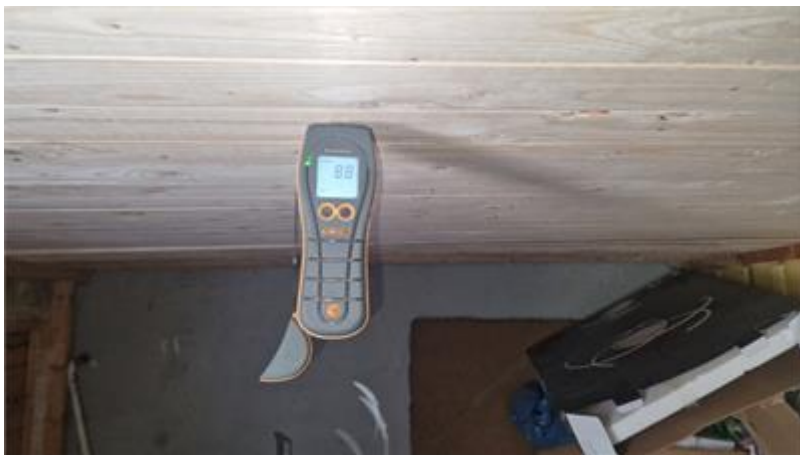
Fuktkvoten i trossbottenbrädor uppmättes till ca 8-10%  
Det kritiska gränsvärdet för mikrobiell tillväxt brukar anges till ca 15-17% fuktkvot (FK).

Notera att stickprovsmässig undersökning är utförd samt att mätvärden normalt sett kan variera över årstiderna. För att säkert fastställa konstruktionens kondition och fuktstatus måste en mer omfattande undersökning utföras.
