**Fastighetsuppgifter**

Björkliden 60:1

Alprosvägen 6B

| Uppdragsnummer | C16048 |

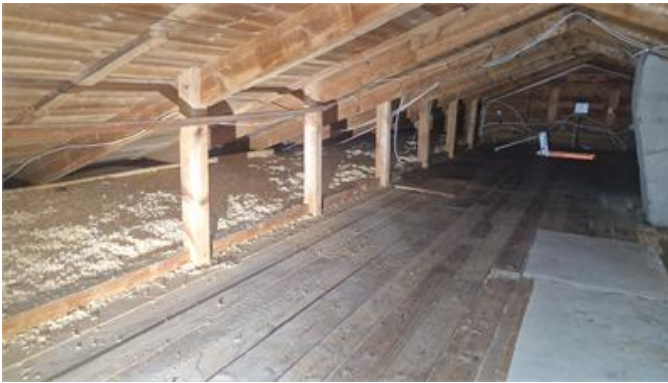
| Besiktningsresultat | | | | | |
|---|---|---|---|---|---|
| | | X | | | -Mikrobiell påväxt förekommer på underlagstakets undersida i begränsad omfattning, se kommentar/riskanalys.<br>-Vinden besiktigad via landgång |

**Vind**-Mikrobiell påväxt förekommer på yttertakets insida i begränsad omfattning. Det kan ej bedömas om detta är ett pågående problem eller av äldre ursprung. Yttertakets insida bör därför kontrolleras regelbundet, se även info på protokollets näst sista sida, pos. 3.

Bilden visar delar av vinden

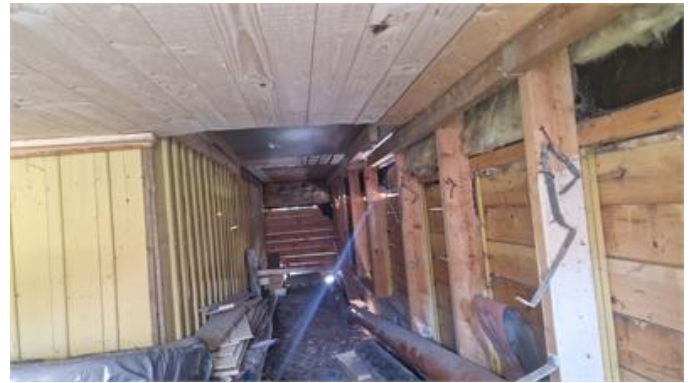
| Besiktningresultat | | | | | |
|---|---|---|---|---|---|
| Kryp/Plintgrund på tillbyggnad | | X | | | Se kommentar/riskanalys |

**Kryp/plintgrund**-En plintgrund är en enklare grundläggning som ofta kan medföra sättningar och sprickbildningar i ovanliggande konstruktioner och byggnadsdelar. Den aktuella grunden kan dock delvis liknas vid en krypgrund då sidorna satts igen med brädor. (Ej helt tätt) En krypgrund betecknas som en riskkonstruktion även med avseende på fukt- och mikrobiella skador. För att säkert fastställa grundens funktion och golvbjälklagets kondition krävs alltid en fortsatt teknisk undersökning. Se även info i konstruktions och detaljbedömning Pos. 10. på protokollets näst sista sida och om kontroll av konstruktion i bilaga 1

Bilden visar grunden under tillbyggnad

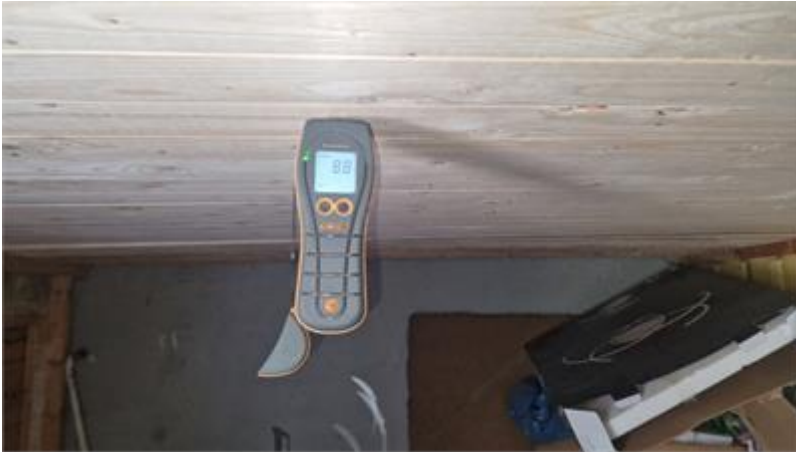
| Konstruktionsdel | Plint/krypgrund |
| Konstruktionsuppbyggnad | Träkonstruktion, trossbotten av träbrädor och trossbotteskivor, isolering |

Fuktkvoten i trossbottenbrädor uppmättes till ca 8-10%  
Det kritiska gränsvärdet för mikrobiell tillväxt brukar anges till ca 15-17% fuktkvot (FK).

Notera att stickprovsmässig undersökning är utförd samt att mätvärden normalt sett kan variera över årstiderna. För att säkert fastställa konstruktionens kondition och fuktstatus måste en mer omfattande undersökning utföras.
