**Fastighetsuppgifter**

Viksjo 2:386

Ensittarvägen 14

## Bilaga 1 för kontroll av valda konstruktioner

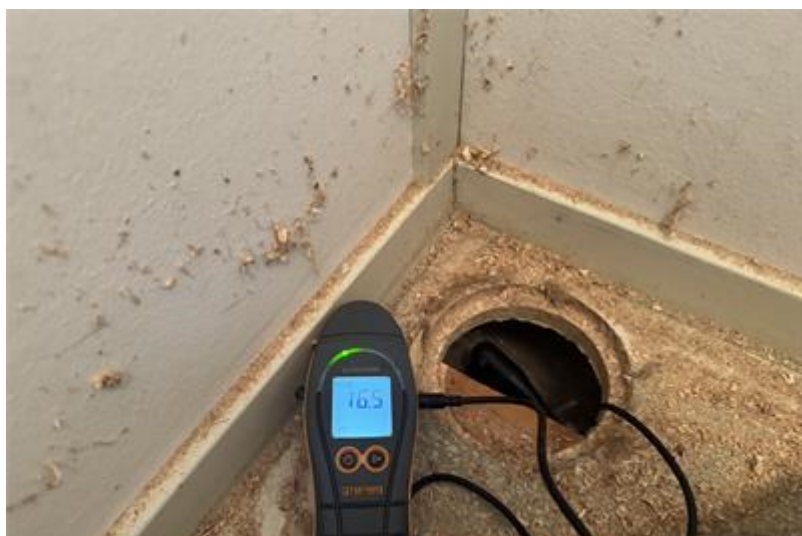
Fuktkvoten i pallningsbräda som är placerad under uppreglad golvkonstruktion uppmättes till 16-17% FK.

Fuktkvoten i golvbjälklag uppmättes till 11-12% FK.

Fuktkvoten i utreglad källarvägg uppmättes till 8-9% FK.

Det kritiska gränsvärdet för mikrobiell tillväxt brukar anges till ca 15-17% fuktkvot (FK).
