**Fastighetsuppgifter**

Fastighetsbeteckning  
Jakobsberg 2:1503  
Adress  
Toppvägen 67  
17740 Järfälla

| Uppdragsnummer | AB4933 |
| Besiktningsdatum | 2025-04-09 |

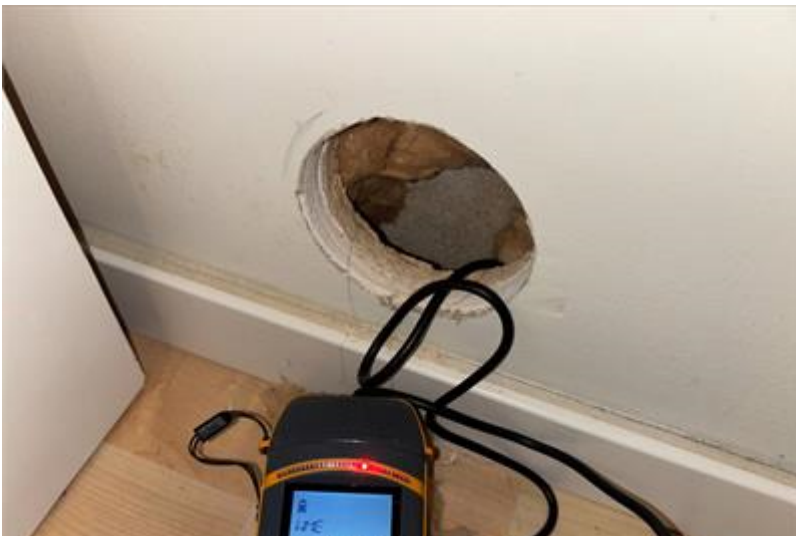
| Konstruktionsdel | Utreglad vägg på motfylld källargrundmur |
| Konstruktionsuppbyggnad | Gipsskiva, osb-skiva, träregel, isolering, betong |

Det kritiska gränsvärdet för mikrobiell tillväxt brukar anges till ca 17% fuktkvot (FK) eller ca 75% i relativ luftfuktighet (RF).

Fuktkvot 22-24 % FK uppmättes i provhål i påreglad vägg.

Notera att stickprovsmässig undersökning är utförd samt att mätvärden normalt sett kan variera över årstiderna. För att säkert fastställa konstruktionens kondition och fuktstatus måste en mer omfattande undersökning utföras. Pga uppmätta fuktvärden rekommenderas vidare teknisk undersökning och förbättrande åtgärd.

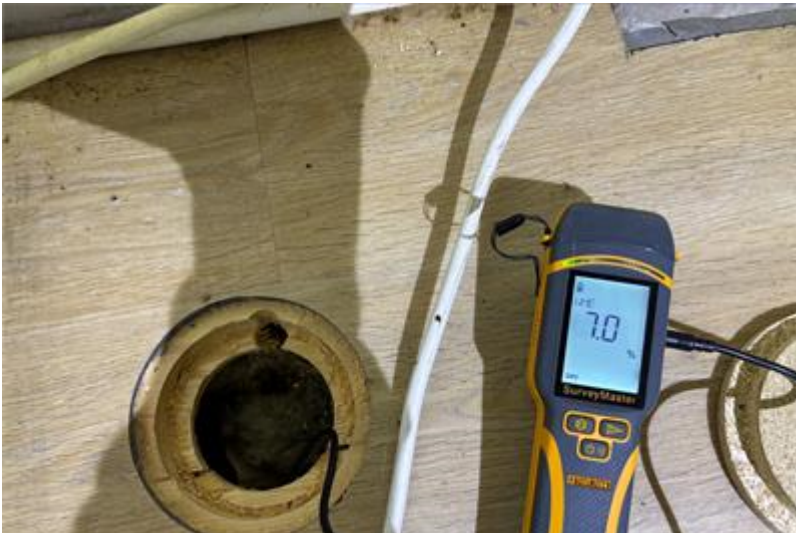
| Konstruktionsdel | Uppreglat golv |
| Konstruktionsuppbyggnad | Ytskikt, trägolv, träreglar, isolering, betong |

Vid stickprovskontroll i provhål i golv i pentry uppmättes fuktkvot i regel till ca 7-9% FK och relativ fuktighet ca 50% RF

Baserat på stickprovet bedöms inte åtgärdsbehov finnas.
