**Fastighetsuppgifter**

Viksjo 7:172

Tjurgränd 55

## Bilaga 1 för kontroll av valda konstruktioner

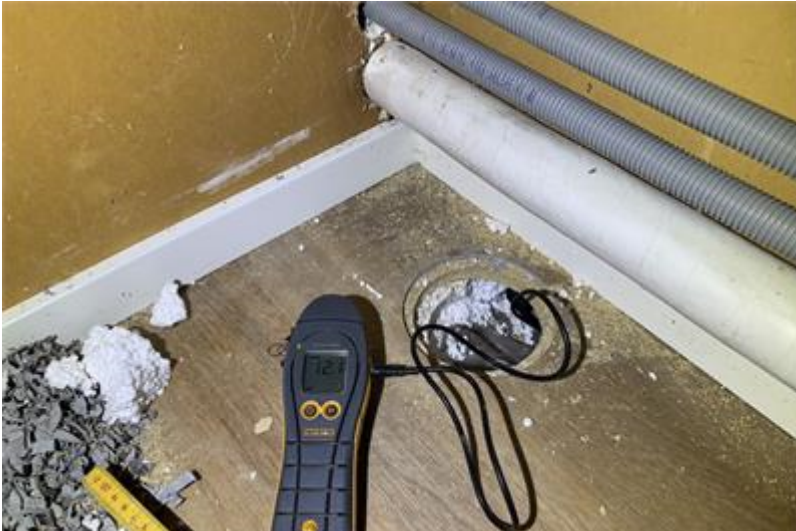
| Byggnadsdel | Flytande golv |
| Konstruktionsdel | Syll |
| Konstruktionsuppbyggnad | Ytskikt, golvspånskiva, cellplast, plastfolie, sandavjämning och syll |

Fuktkvoten i trappförrådets innerväggssyll uppmättes till 12% FK.  
Det kritiska gränsvärdet för mikrobiell tillväxt brukar anges till ca 15-17% fuktkvot (FK).

Notera att stickprovsmässig undersökning är utförd samt att mätvärden normalt sett kan variera över årstiderna. För att säkert fastställa konstruktionens kondition och fuktstatus måste en mer omfattande undersökning utföras.
