**Fastighetsuppgifter**

Viksjo 4:302

Tröskvägen 139

**Besiktningsuppgifter**

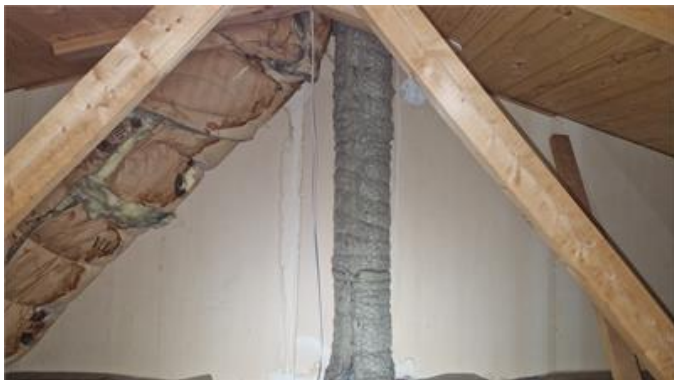
| Besiktningsresultat | | | | | |
|---|---|---|---|---|---|
| | | X | | | -Mikrobiell påväxt förekommer i begränsad omfattning på underlagstakets undersida, se kommentar/riskanalys.<br>-Fuktläckar förekommer på gipsskivor och vid rör genomföring vid gavelspets, inga förhöjda fuktvärden uppmättes.<br>-Vinden besiktigad via landgång |

Bilden visar fuktfläckar på gipsskiva på vinden

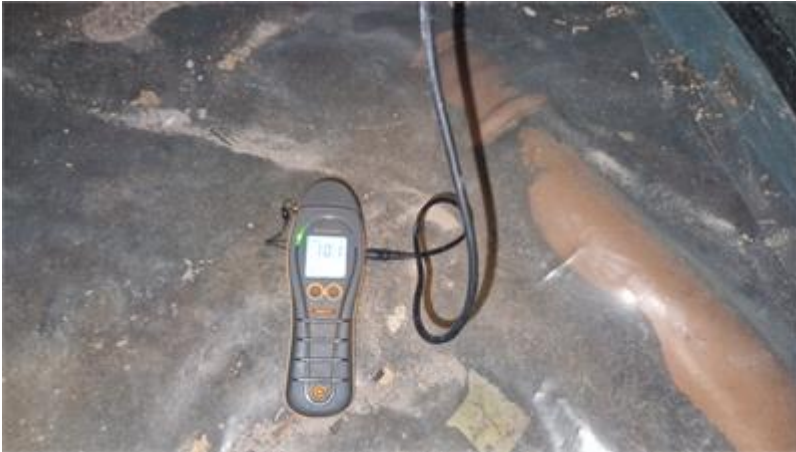
I provhål i trappförrådet samt undersida regel på sargen till krypgrunden uppmättes fuktkvoten till ca 11-13%  
Det kritiska gränsvärdet för mikrobiell tillväxt brukar anges till ca 15-17% fuktkvot (FK).
