**Fastighetsuppgifter**

Stäket 1:187

Biskop Nils väg 34

| Uppdragsnummer | AB5034 |

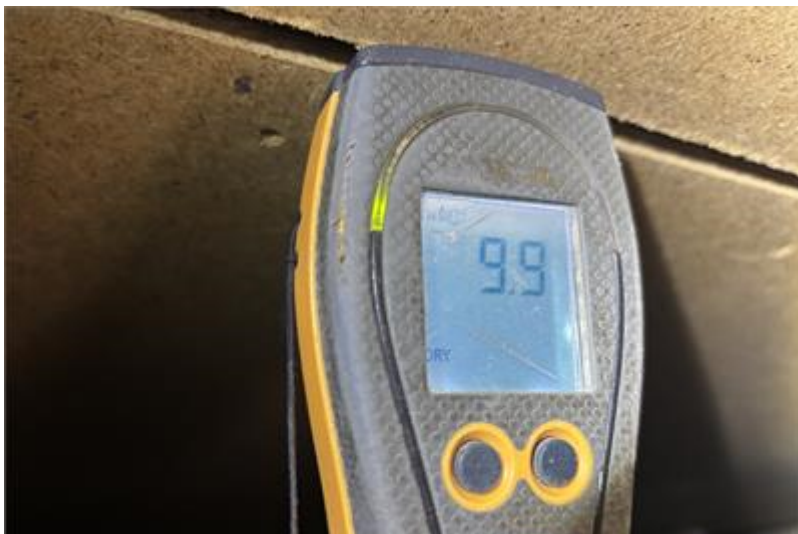
| Byggnadsdel | Krypgrund. |
| Konstruktionsdel | Golvbjälklag ovan krypgrund. |

Vid stickprovskontroll uppmättes fuktvärden under gränsvärdet och ingen avvikande lukt upplevdes.

Fuktkvoten uppmättes till mellan 9-11%, vilket är under gränsvärdet.

Det kritiska gränsvärdet för mikrobiell tillväxt brukar anges till ca 17% fuktkvot (FK).

Resultatet av stickprovskontrollen ger inga indikationer på åtgärdsbehov.
