**Fastighetsuppgifter**

Stäket 1:187

Biskop Nils väg 34

| Uppdragsnummer | AB5034 |

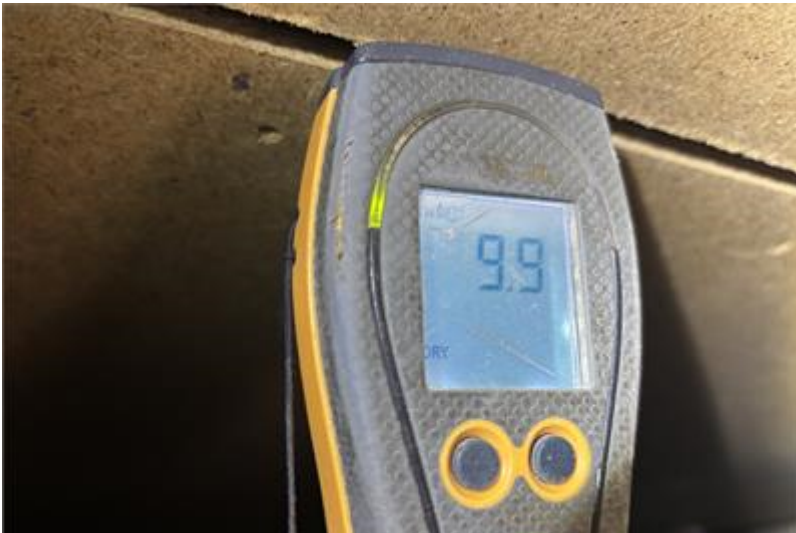
| Byggnadsdel | Krypgrund. |
| Konstruktionsdel | Golvbjälklag ovan krypgrund. |
| Konstruktionsuppbyggnad | Blindbotten, träbjälklag, isolering, övergolv. |

Vid stickprovskontroll uppmättes fuktvärden under gränsvärdet och ingen avvikande lukt upplevdes.

Fuktkvoten uppmättes till mellan 9-11%, vilket är under gränsvärdet.

Det kritiska gränsvärdet för mikrobiell tillväxt brukar anges till ca 17% fuktkvot (FK).

Resultatet av stickprovskontrollen ger inga indikationer på åtgärdsbehov.
