Trappeberg 10:1

Knektvägen 3

| Uppdragsnummer | AB5235 |
| Besiktningsdatum | 2025-05-21 |

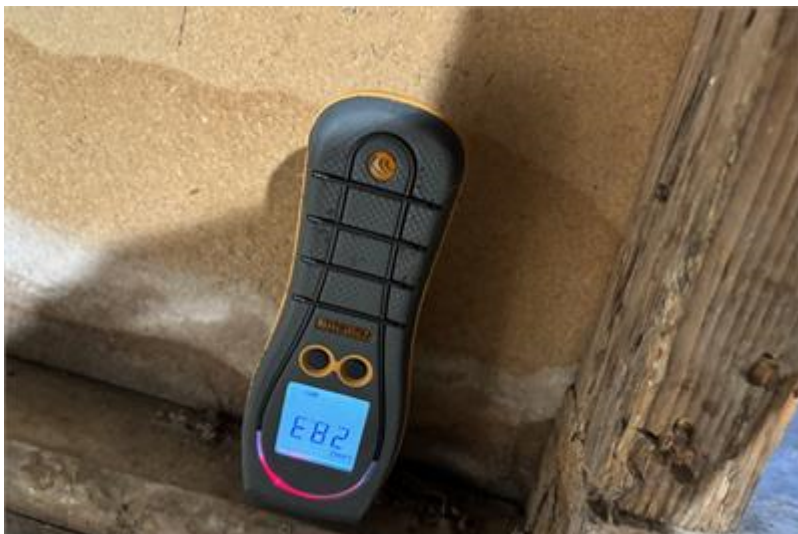
| Byggnadsdel | Källare |
| Konstruktionsdel | Träregelväggar i garagedelen som utgör ett förråd |
| Konstruktionsuppbyggnad | Trä-regelvägg mot betongplatta |

Synlig fuktskada noterades i väggarnas nedre-delar.

Fuktkvoten i trä-syll uppmättes till ca. 28% FK vilket överstiger gränsvärdet.

Det kritiska gränsvärdet för mikrobiell tillväxt brukar anges till ca 15-17% fuktkvot (FK).

Åtgärdsbehov föreligger.
