Berghem 1:253

Dimvägen 8

| Besiktningsdatum | 2025-05-12 |
| Besiktningsföretag | OBM Besiktningsservice AB |

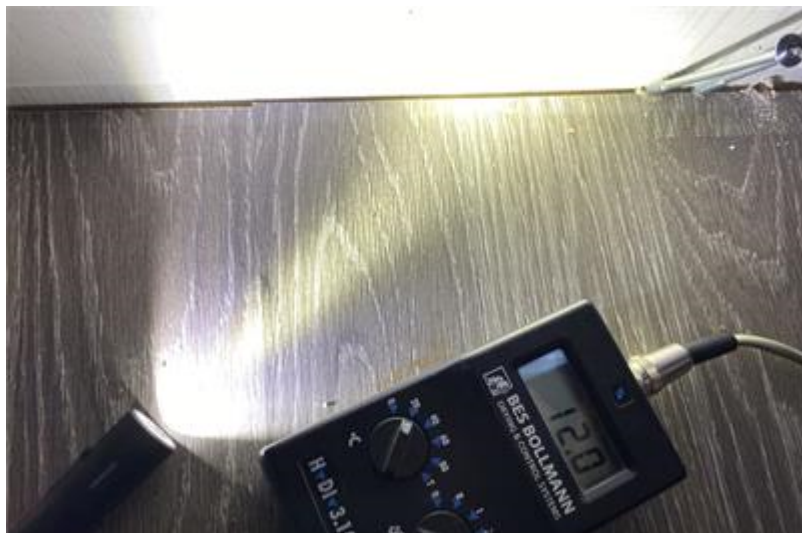
Provhål togs upp i golv trappförrådet för att fastställa golvkonstruktionens utförande.  
I golvet uppmättes den relativa luftfuktigheten till ca. 40% RF. Inget organiskt material gick att nå från provhålet.  
Provhål togs upp i vägg bakom golvsockel i köket. I vägg-regel uppmättes fuktkvoten till ca. 9% FK.

Väggsyllarnas utförande kunde ej fastställas från provhål.

Fuktvärden under kritiskt gränsvärde uppmättes.

Notera att stickprovsmässig undersökning är utförd samt att mätvärden normalt sett kan variera över årstiderna.  
För att säkert fastställa konstruktionens kondition och fuktstatus måste en mer omfattande undersökning utföras.
