**Fastighetsuppgifter**

Viksjo 9:55

Plommonvägen 30

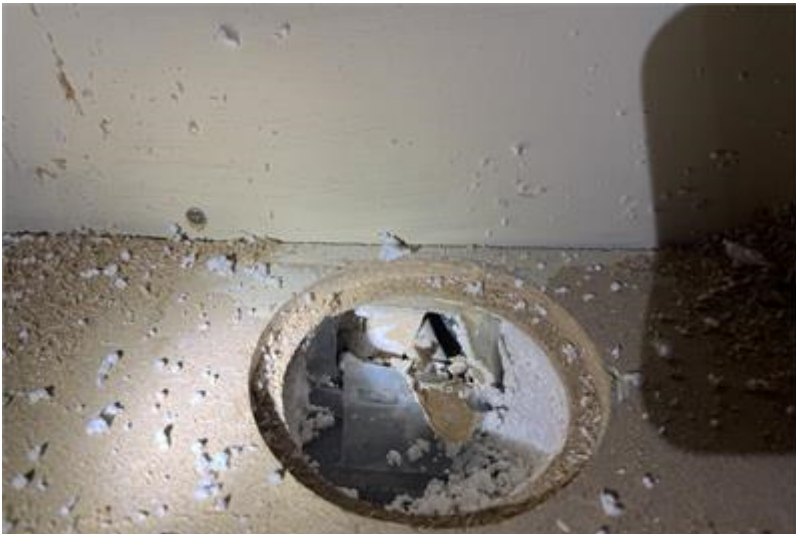
Vid konstruktionskontroll som utfördes stickprovsmässigt i trappförrådets golvkonstruktion kunde inget trämaterial påvisas, lätt innervägg har ett plåtutlägg i botten mot betongen vilket är positivt i fuktskadehänseende.

Den relativa fuktigheten uppmättes till 41% RF.

Det kritiska gränsvärdet för mikrobiell tillväxt brukar anges till ca 70-75% relativ fuktighet (RF).
