Skälby 86:18

Polarisvägen 7 b

| Uppdragsnummer | AB5167 |
| Besiktningsdatum | 2025-05-14 |

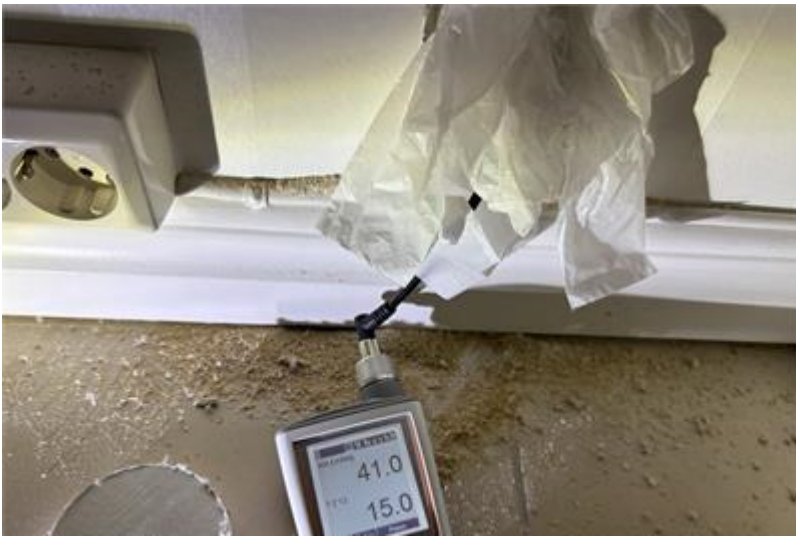
Vid stickprovskontroll av utreglade väggar uppmättes RF till 41-44%.

Det kritiska gränsvärdet för mikrobiell tillväxt brukar anges till ca 70-75% relativ fuktighet (RF).

Resultatet av stickprov visar på godkända fuktvärden och inga indikationer på att en vidare teknisk undersökning skulle behövas noteras.
