**Fastighetsuppgifter**

Skälby 3:1184

Stenbockens väg 11

| Uppdragsnummer | C16808 |

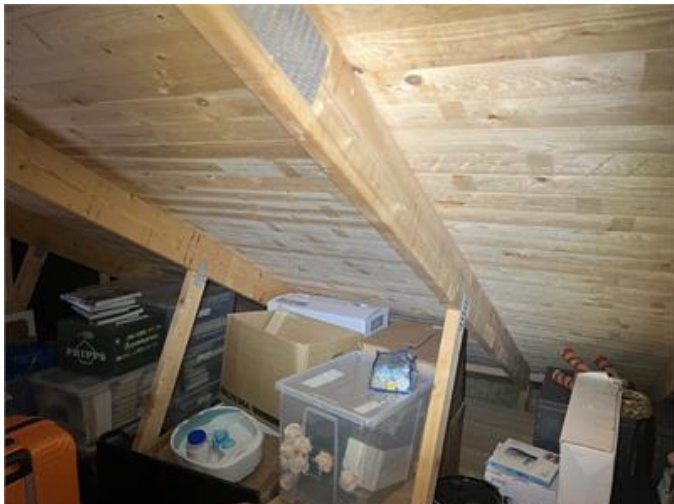
| Besiktningsresultat | | | | | |
|---|---|---|---|---|---|
| Vindar | | X | | | Mindre mängd mikrobiell påväxt noteras på vinden, sannolikt från byggtid. Vindarna bör dock regelbundet kontrolleras. (Vindsdel över vardagsrum endast besiktad från öppning från vind 1 och 2) |

Bild från vinden.

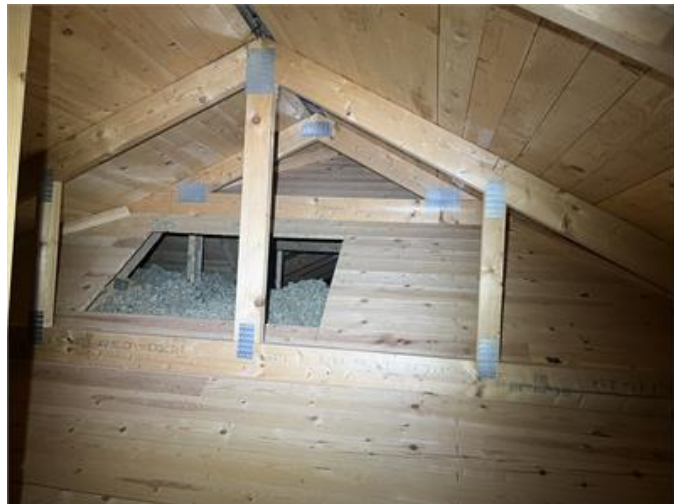
Bild från vinden.

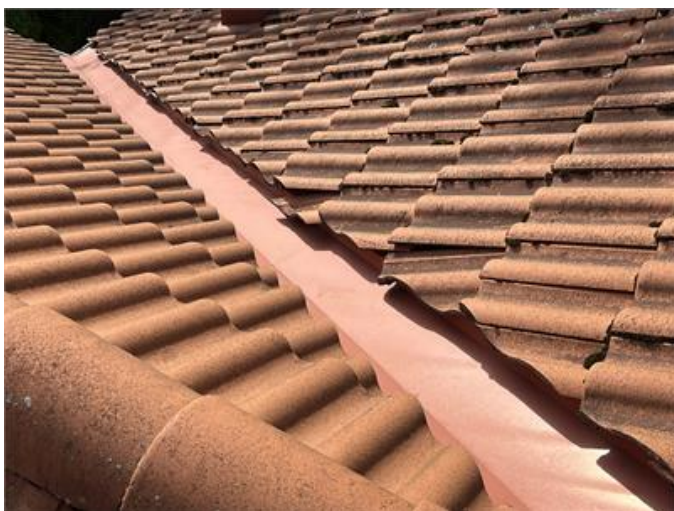
| Besiktningsresultat | | | | | |
|---|---|---|---|---|---|
| Tak | | X | | | - Mindre mängd mossor förekommer takpannor.<br>- Några takpannor i rännarlar kan justeras för bättre täckning. (Taket besiktades från takstege) |

Bild visar del av taket.
