Skälby 22:1

Flintvägen 4A

| Besiktningsdatum | 2025-08-14 |
| Besiktningsföretag | OBM Besiktningservice AB |

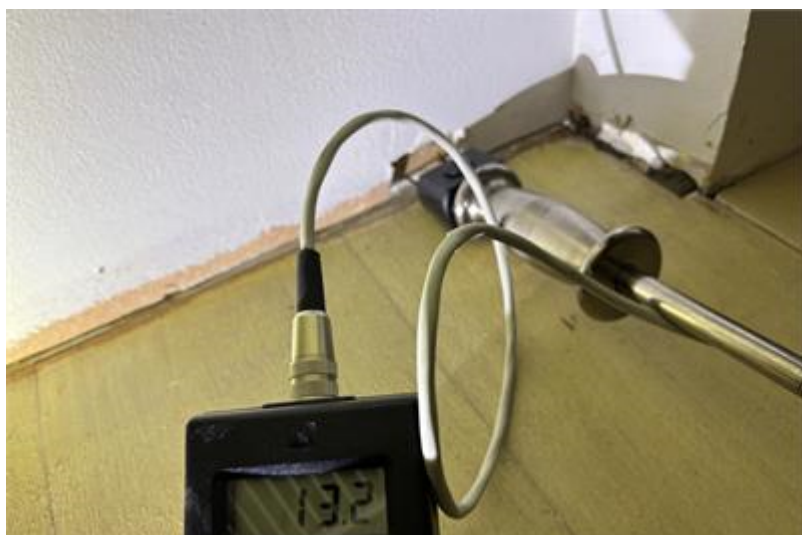
| Byggnadsdel | Källare |
| Konstruktionsdel | Utreglad vägg |
| Konstruktionsuppbyggnad | Betong, isolering, stålreglar/träregel, gips |

Vid stickprovsmätning i klädkammare i regel bakom gipsskiva via upptaget hål bakom list uppmättes ca 13-15 % FK.

Ytterligare mätning gjordes i kontor via befintlig lucka till renslocket för avlopp, där uppmättes ca 70-73 % RF.

Det kritiska gränsvärdet för mikrobiell tillväxt brukar anges till ca 17% fuktkvot (FK) eller ca 75% i relativ luftfuktighet (RF).

Ingen avvikande lukt noterades från isolering i utreglad vägg.

Resultat av stickprovsmätning visar på fuktvärden under det kritiska gränsvärdet.

Notera att stickprovsmässig undersökning är utförd samt att mätvärden normalt sett kan variera över årstiderna. För att säkert fastställa konstruktionens kondition och fuktstatus måste en mer omfattande undersökning utföras.
