**Fastighetsuppgifter**

Viksjo 3:359

Kikarvägen 17

**Besiktningsuppgifter**

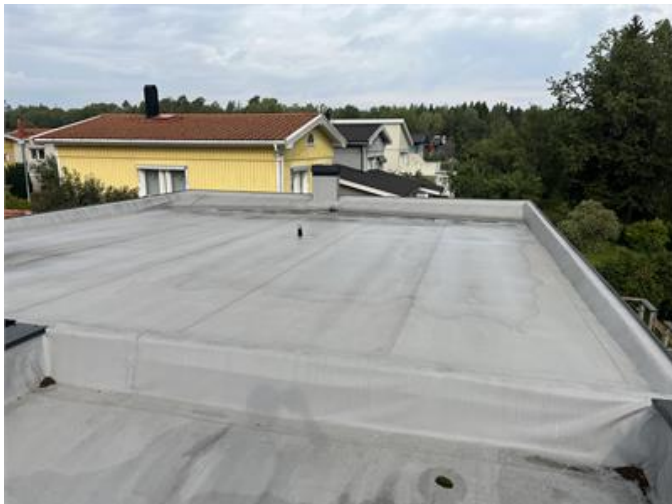
| Besiktningsresultat | | | | | |
|---|---|---|---|---|---|
| Tak | | X | | | - Låglutande tak med gummiduk, lokalt noteras några lågpunkter där vatten blir stående.<br>- Se även info på protokollets näst sista sida pos. 1. |

Bilden visar delar av taket.

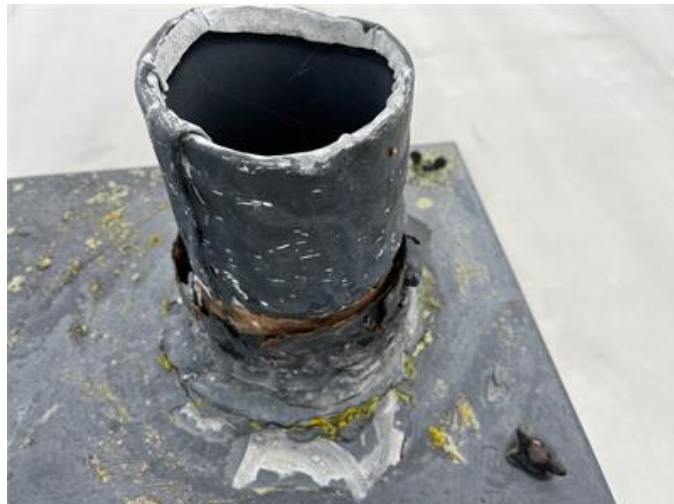
| Besiktningsresultat | | | | | |
|---|---|---|---|---|---|
| | | | X | | Plåthuv för genomföring för avloppsventilation är rostig och otät vilket bör kontrolleras/åtgärdas. |

Genomföring för avloppsventilation som är rostig och otät vilket bör kontrolleras och åtgärdas.
