Viksjo 5:83

Stallbacken 1

| Uppdragsnummer | C14933 |
| Besiktningsdatum | 2024-11-07 |

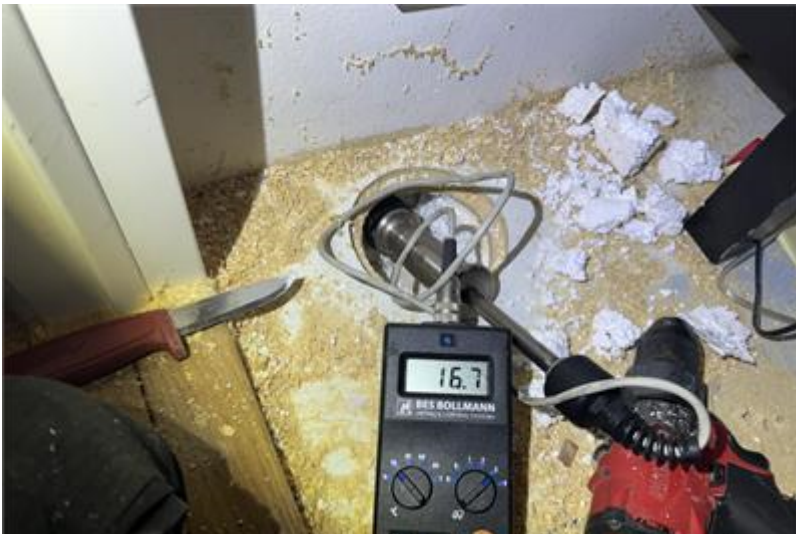
## Bilaga 1 för kontroll av valda konstruktioner

| Konstruktionsdel | Flytande golv |
| Konstruktionsuppbyggnad | Ytskikt, cellplast, plastfolie och betong |

Konstruktionskontroll i golv utfördes i källarens förråd, fuktkvoten uppmättes till 16-17% FK i underkant innerväggssyll.

Det kritiska gränsvärdet för mikrobiell tillväxt brukar anges till ca 15-17% fuktkvot (FK).

Notera att stickprovsmässig undersökning är utförd samt att mätvärden normalt sett kan variera över årstiderna. För att säkert fastställa konstruktionens kondition och fuktstatus måste en mer omfattande undersökning utföras.

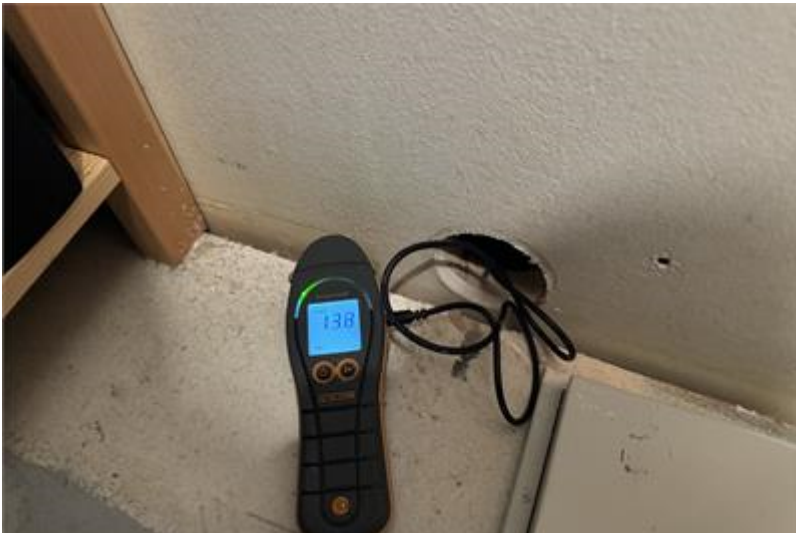
## Bilaga 2 för kontroll av valda konstruktioner

| Konstruktionsdel | Utreglad vägg |
| Konstruktionsuppbyggnad | Gipsskiva, plastfolie, träreglar, isolering och träskyddsbehandlad syll. |

Fuktkvoten i överkant syll uppmättes till 13-14% FK.

Det kritiska gränsvärdet för mikrobiell tillväxt brukar anges till ca 15-17% fuktkvot (FK).

Notera att stickprovsmässig undersökning är utförd samt att mätvärden normalt sett kan variera över årstiderna. För att säkert fastställa konstruktionens kondition och fuktstatus måste en mer omfattande undersökning utföras. Tryckimpregnerat syll noterades, tryckimpregnering kan i vissa fall medföra egenemissioner och vara svårsanerat.
