**Fastighetsuppgifter**

Skälby 3:750

Fornvägen 46

## Bilaga 1 för kontroll av valda konstruktioner

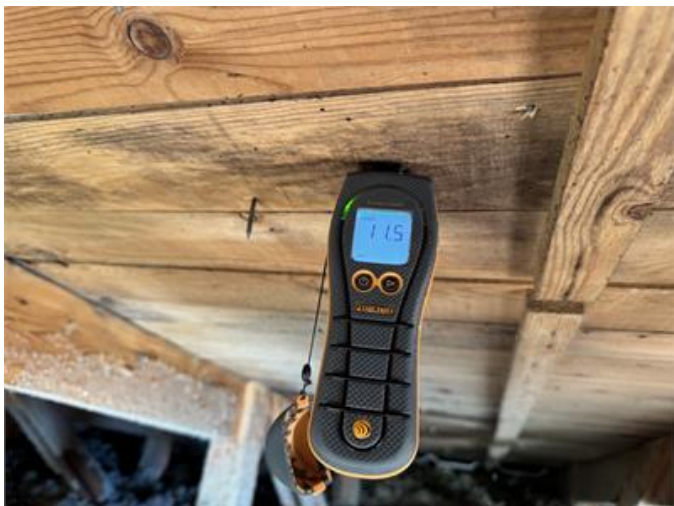
| Besiktningsresultat | | | | | |
|---|---|---|---|---|---|
| Vind | | X | | | <ul style="list-style-type: none"> <li>- Mikrobiell påväxt förekommer i begränsad omfattning, vilket bör kontrolleras regelbundet så att det inte förvärras.</li> <li>- Enstaka fuktrelaterade missfärgningar noterades på underlagstaket, vid mätning noterades inga förhöjda mätvärden.</li> <li>- Vinden besiktades från landgången.</li> </ul> |

Fuktkvotsmätning på vindsutrymmet.
