Björkeby 1:293

Björkebyvägen 1A

| Uppdragsnummer | AB6506 |
| Besiktningsdatum | 2026-02-06 |

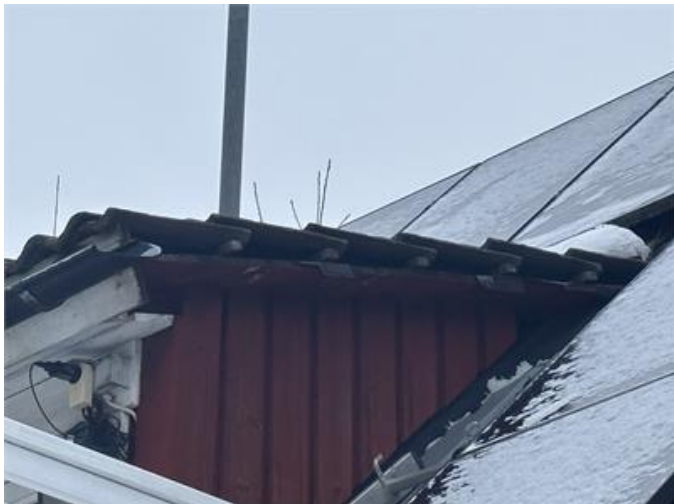
Bilden visar takkupan som saknar vindskivor och vindskivebeslag.
