**Fastighetsuppgifter**

Stäket 1:105

Biskop Johannes väg 6

| Uppdragsnummer | C17347 |

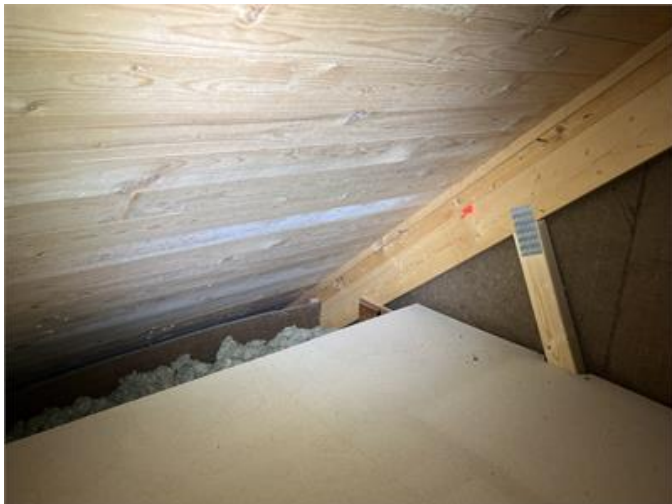
| Besiktningsresultat | | | | | |
|---|---|---|---|---|---|
| Vind | | X | | | <ul style="list-style-type: none"> <li>- Mikrobiell påväxt förekommer i begränsad omfattning, vilket bör kontrolleras regelbundet så att skadorna inte förvärras.</li> <li>- Lokala fuktfläckar förekommer, vid besiktningen uppmättes inga förhöjda fuktvärden. Rimligen från innan takomläggningen. Vinden bör dock regelbundet kontrolleras.</li> <li>- Vinden besiktades från landgång över isolering.</li> </ul> |

Mikrobiell påväxt förekommer på yttertaketets insida i begränsad omfattning. Det kan ej bedömas om detta är ett pågående problem eller av äldre ursprung. Yttertaketets insida bör därför kontrolleras regelbundet, se även info på protokollets näst sista sida, pos. 3.

Bilden visar mindre mängd mikrobiell påväxt på vinden.

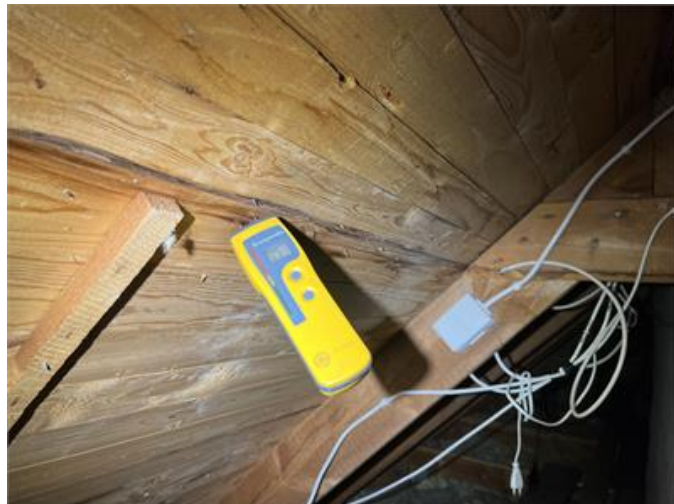
Lokala fuktfläckar förekommer på vinden, vid besiktningen uppmättes inga förhöjda fuktvärden.

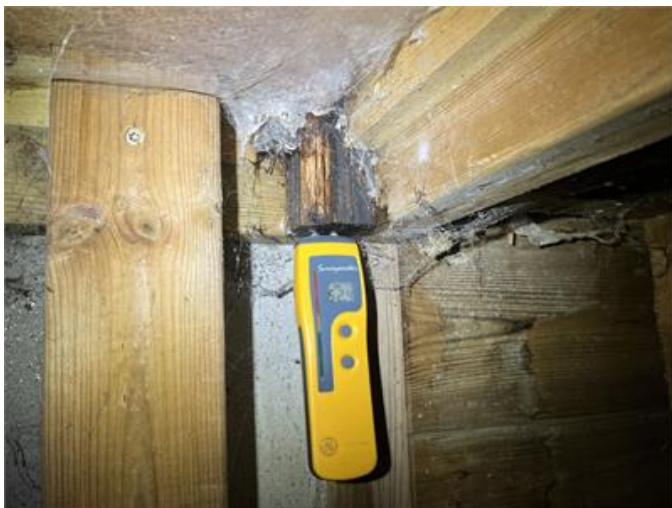
| Besiktningsresultat | | | | | |
|---|---|---|---|---|---|
| | | | X | | I plintgrunden noteras läckage lokalt i ett hörn under uterummet, förhöjda fuktvärden uppmättes i del av träregel. Orsak/omfattning bör kontrolleras och åtgärdas. |

Lokalt läckage i träregel under uterum där förhöjda fuktvärden uppmättes vilket bör kontrolleras.

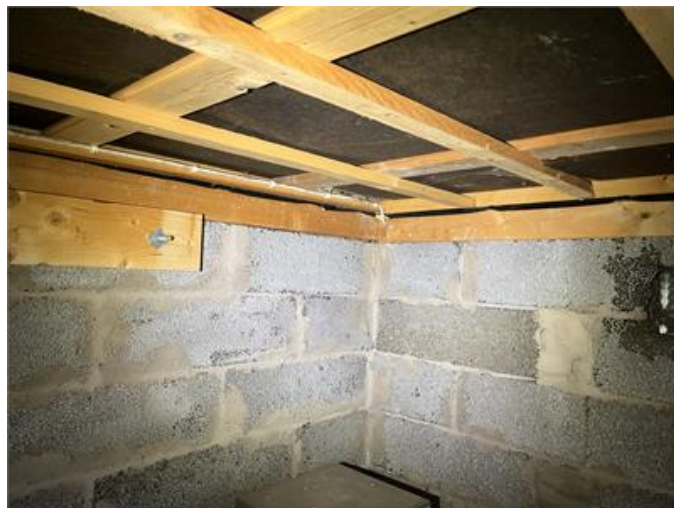
I grunden noteras att plastfolie på markytan saknas samt att del av syll saknar syllpapp.

Bilden visar delar av krypgrunden.

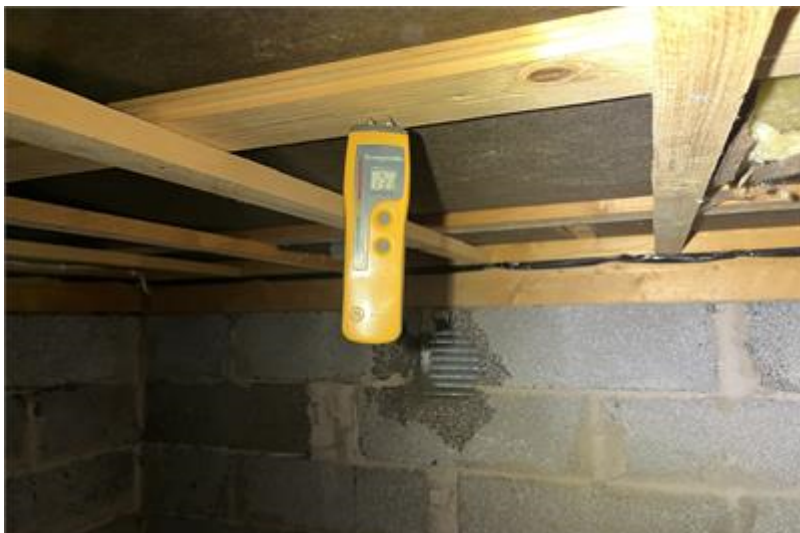
Fuktkvoten i blindbottenbärare uppmättes till ca 13%.

Det kritiska gränsvärdet för mikrobiell tillväxt brukar anges till ca 15-17% fuktkvot (FK).
