**Fastighetsuppgifter**

Skälby 64:20

Myntvägen 3

**Besiktningsuppgifter**

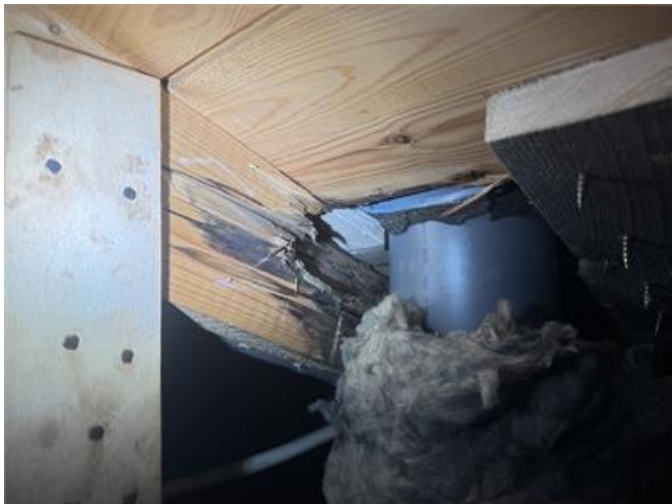
| Besiktningsresultat | | | | | |
|---|---|---|---|---|---|
| Vind | | X | | | <ul style="list-style-type: none"> <li>- Fuktfläckar förekommer på underlagstak, vilket bör kontrolleras regelbundet för att fastställa om åtgärdsbehov föreligger, ingen förhöjd fuktindikation noterades vid stickprovskontroll.</li> <li>- Mikrobiell påväxt förekommer i mindre begränsad omfattning på underlagstaket, merparten bedöms troligen uppstått vid byggnation, hålls under uppsikt för eventuella förändringar.</li> <li>- Takstol intill avloppets avluftning har tidigare varit fuktutsatt, förekommer äldre rötskador i takstol.</li> </ul> |

Rötskador i takstol i anknytning till avloppets avluftning.

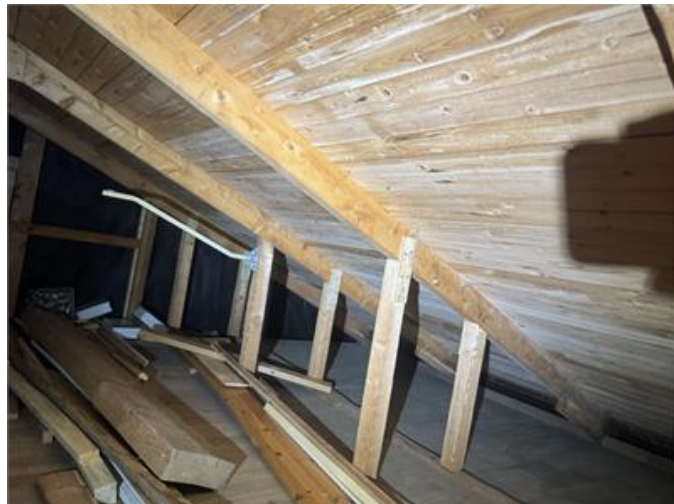
Mikrobiell påväxt på del av underlagstak.

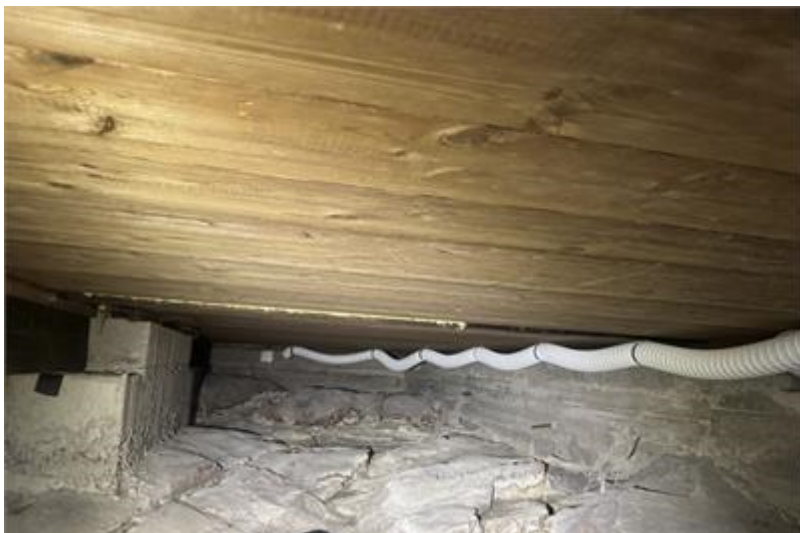
- Syllar, blindbotten och bärlinor är träskyddsbehandlade.
- Avvikande lukt upplevdes vid inträdet till utrymmet.
- Plastfolie finns ej på mark i utrymmet.
- Förekommer trästöttor utan papp mot berg.
- Markförhållanden av berg i dagen.

Vid inträdet till huset kunde en svag avvikande lukt förnimmas som även kunde fastställas i krypgrunden, den avvikande lukten bedöms grunda sig i det träskyddsbehandlade golvbjälklaget som noterades i utrymmet. Vanlig förekommande impregneringsvätska som användes för att motverka ex mögel, röta och skadeinsekter var pentaklorfenol, denna typ av impregnering är vanligt förekommande i hus byggda under 60-70-talet.

Fuktkvotsmätning utfördes stickprovsmässigt i utrymmet med en fuktkvot mellan 13-15% FK.  
Det kritiska gränsvärdet för mikrobiell tillväxt brukar anges till ca 15-17% fuktkvot (FK).

Notera att stickprovsmässig undersökning är utförd samt att mätvärden normalt sett kan variera över årstiderna. För att säkert fastställa konstruktionens kondition och fuktstatus samt omfattningen av den avvikande lukt som noterats måste en mer omfattande undersökning utföras.
