**Fastighetsuppgifter**

Viksjo 9:96

Ananasvägen 56

Byggnadsbeskrivning  
2-plans mellanliggande radhus

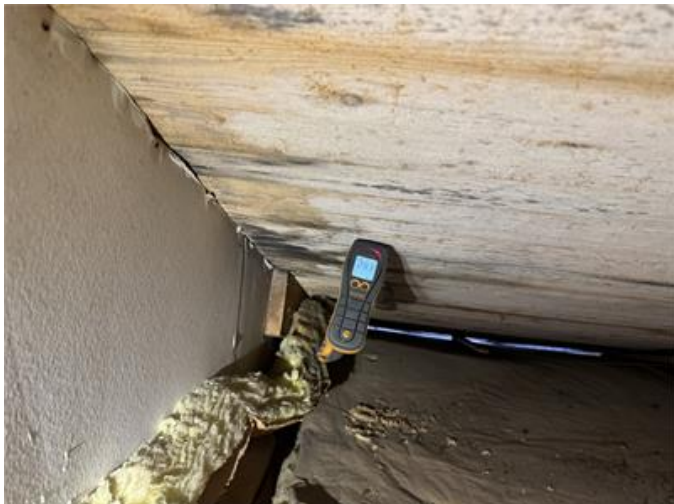
| Besiktningsresultat | | | | | |
|---|---|---|---|---|---|
| Vind | | | X | | - Mikrobiell påväxt, fuktfläckar och förhöjda fuktkvotsvärden noterades på underlagstaket, särskilt på underlagstak som ligger ovanför våtutrymmen.<br>- Se vidare kommentar riskanalys. |

Mikrobiell påväxt förekommer på yttertaket insida. Skadornas orsak bör fastställas och skadorna på yttertaket bör åtgärdas i erforderlig omfattning, se även info på protokollets näst sista sida, pos. 3.

Mikrobiell påväxt och höga fuktkvotsvärden på vindens underlagstak.

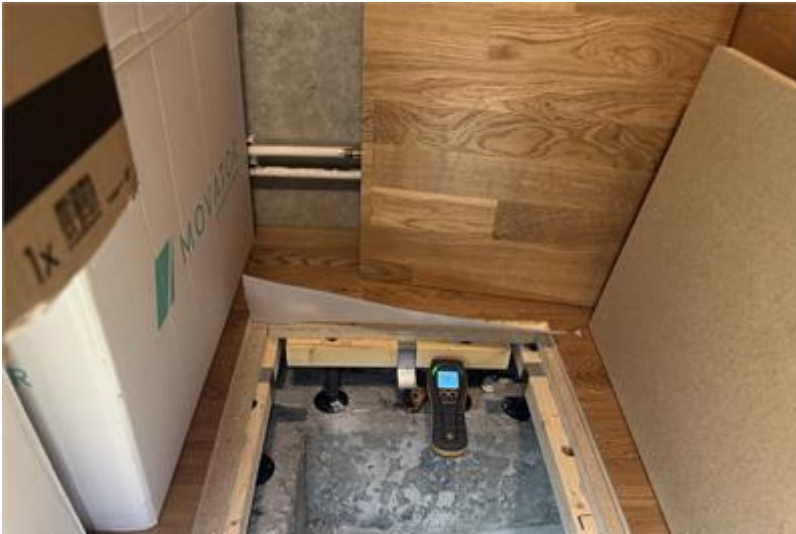
- Golvkonstruktionen i källaren har renoverats med ett s.k. Nivellgolv. Konstruktionen är utförd med passiv ventilation och saknar mekanisk frånluft. Passivt ventilerade golvkonstruktioner i källare innebär en förhöjd risk för fukt- och luktproblem, särskilt vid ogynnsamma fuktförhållanden, då luftomsättningen inte kan säkerställas.

- Med anledning av detta bedöms konstruktionen som en riskkonstruktion. Förutsatt att tillverkarens anvisningar följts vid utförandet kan funktionen vara tillfredsställande, men konstruktionen är beroende av kontinuerliga och gynnsamma ventilationsförhållanden.

Vid konstruktionskontroll som utfördes via inspektionslucka som finns installerad under trappförråd uppmättes fuktkvoten till 12-13% FK.

Det kritiska gränsvärdet för mikrobiell tillväxt brukar anges till ca 15-17% fuktkvot (FK).

Notera att stickprovsmässig undersökning är utförd och för att säkert fastställa konstruktionens kondition och fuktstatus måste en mer omfattande undersökning utföras.
