Viksjo 3:515

Tunnlandsvägen 3

| Uppdragsnummer | C17478 |
| Besiktningsdatum | 2025-12-04 |

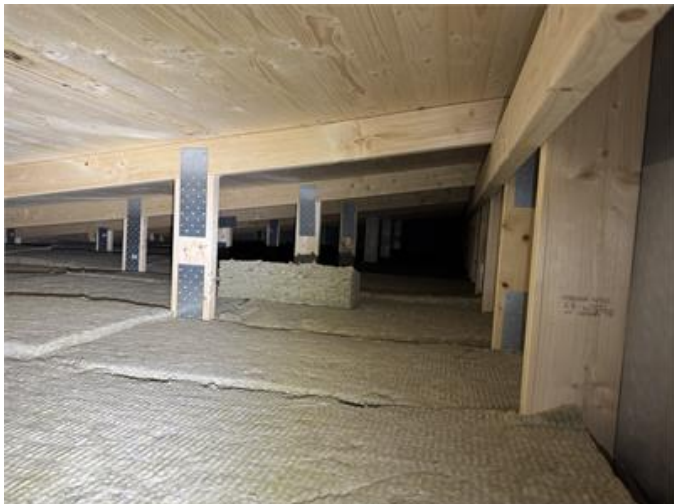
| Besiktningsresultat | | | | | |
|---|---|---|---|---|---|
| Vind | | X | | | Vinden är endast besiktigad från dess högdal som vetter mot grannfastighet, låg kryphöjd och saknad av landång. |

Bild visar vindsutrymmet på tillbyggnaden.

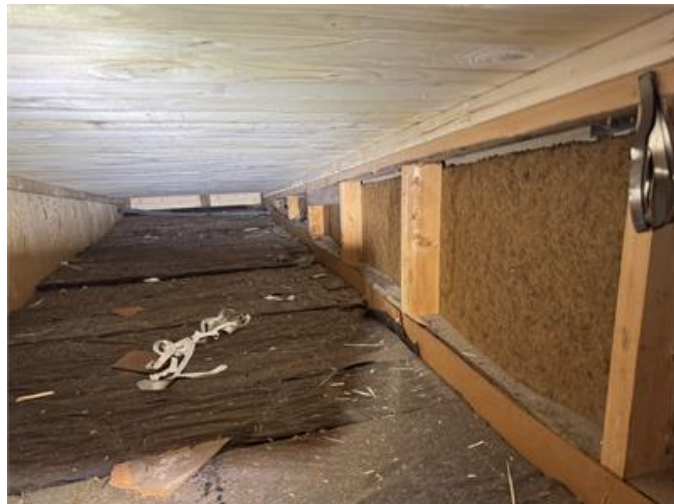
Bild tagen på vindsutrymmet.

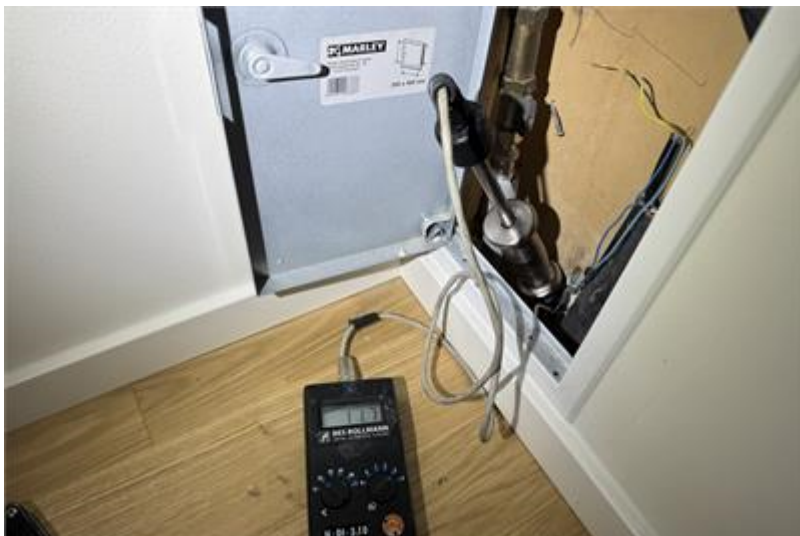
Konstruktionskontroll utfördes i yttervägg i anknytning till väggvattenutkastaren "hallen", fuktkvoten i ytterväggssyll uppmättes till 11-12%FK.

I hallens inspektionsskåp noterades flytande golv på cellplastisolering, borrhål utfördes därav i golv under kyl/frys. Vid konstruktionskontroll i golv under kyl/frys påträffades parkettgolv, underlagsfoam och avjämningsmassa, fuktkvotsmätning i syllkonstruktion kunde därav ej utföras via borrhål.

Det kritiska gränsvärdet för mikrobiell tillväxt brukar anges till ca 15-17% fuktkvot (FK).
