**Fastighetsuppgifter**

Viksjo 3:306

Polygonvägen 3

| Uppdragsnummer | C16895 |

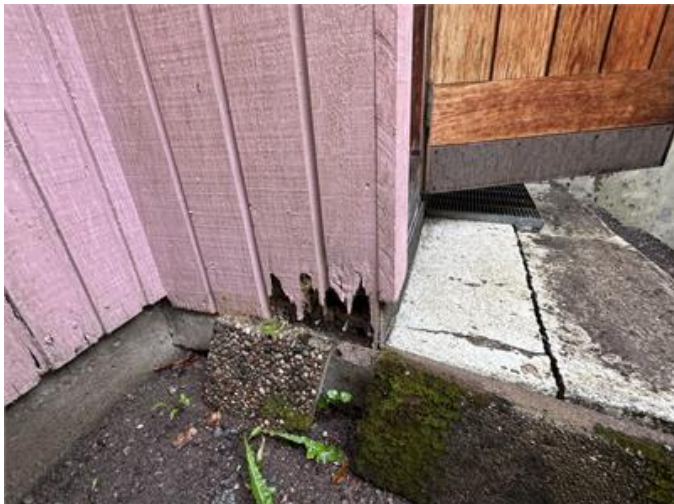
| Besiktningresultat | | | | | |
|---|---|---|---|---|---|
| Fasad | | | X | | Fasadpanelen har rötskador på flera platser, skador i bakomvarande konstruktion har konstaterats och åtgärdsbehov föreligger, kontakt med fackman rekommenderas för åtgärdsbehov. |

Rötskador i anknytning till baksidans ytterdörr "entréplan".

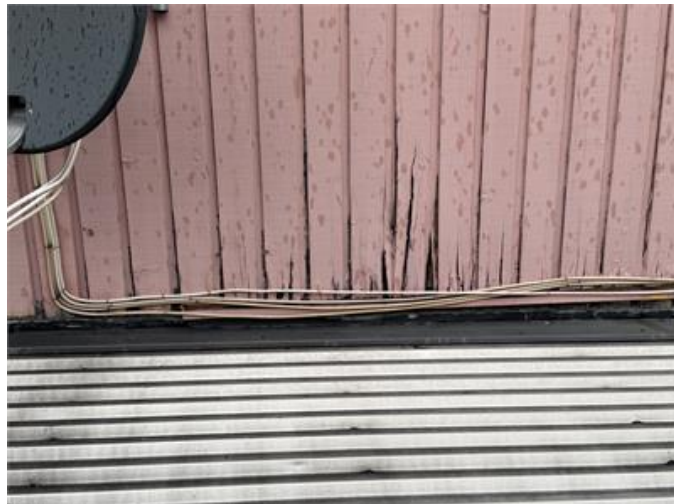
Rötskador i fasadpanel ovan låglutande tak.

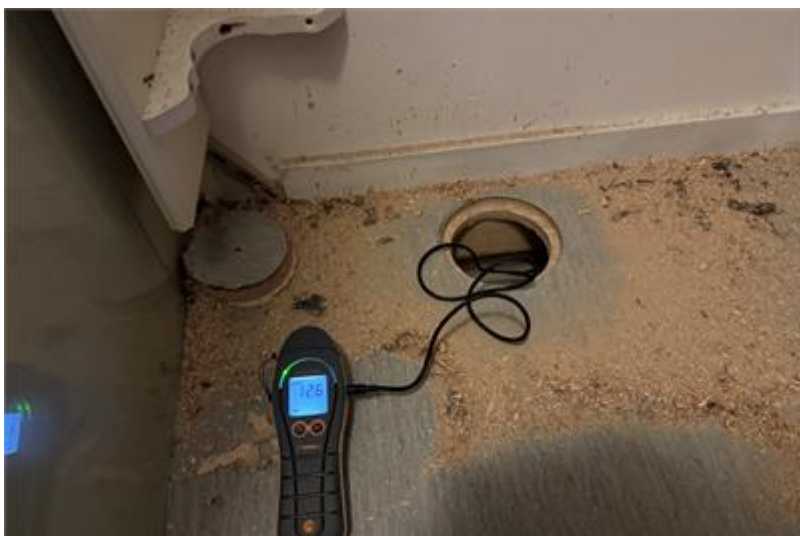
Under konstruktionskontrollen av förrådets uppreglade golvkonstruktion uppmättes fuktkvoten i golvregeln till 12-13% FK. Vidare, i den utreglade källarväggen under trappan, registrerades en fuktkvot på 9-10% FK i väggregeln. Det kritiska gränsvärdet för mikrobiell tillväxt brukar anges till ca 15-17% fuktkvot (FK).

Notera att stickprovsmässig undersökning är utförd samt att mätvärden normalt sett kan variera över årstiderna. För att säkert fastställa konstruktionens kondition och fuktstatus måste en mer omfattande undersökning utföras.
