**Fastighetsuppgifter**

Skälby 3:1050

Blåeldsvägen 120

| Uppdragsnummer | C17881 |

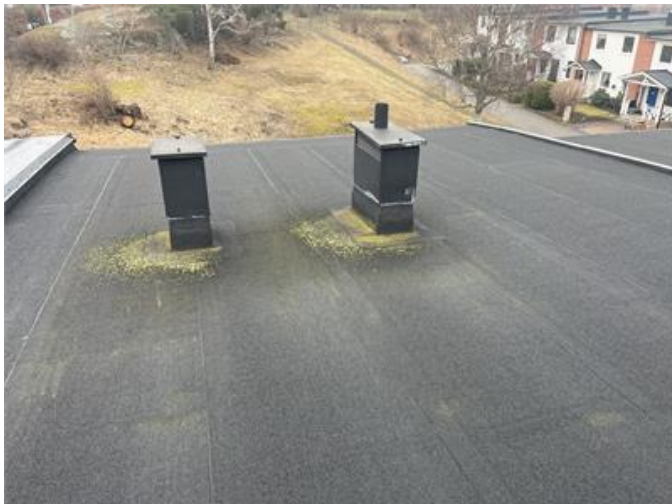
| Besiktningsresultat | | | | | |
|---|---|---|---|---|---|
| Tak | | X | | | Låglutande tak, se därför info på protokollets näst sista sida pos. 1. |

Bilden visar taket.

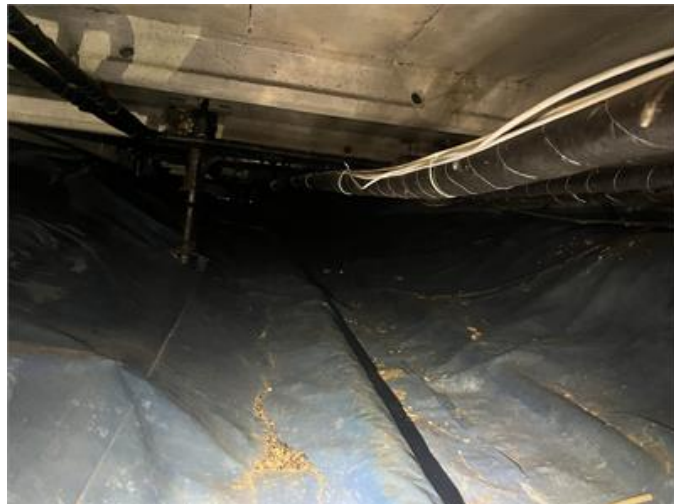
I grunden noteras att plastfolien på mark kan tätas bättre i skarvar (gäller hela längan).

Bild från krypgrunden

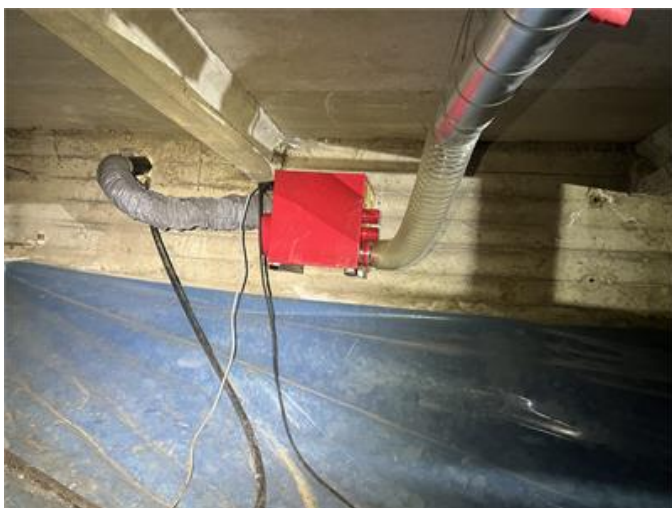
Aktuell grund har dock försetts med en avfuktare med hygrostat och det är viktigt att regelbundet tillse att avfuktningssystemet fungerar tillfredsställande över tid.

Krypgrundsavfuktare finns installerad.

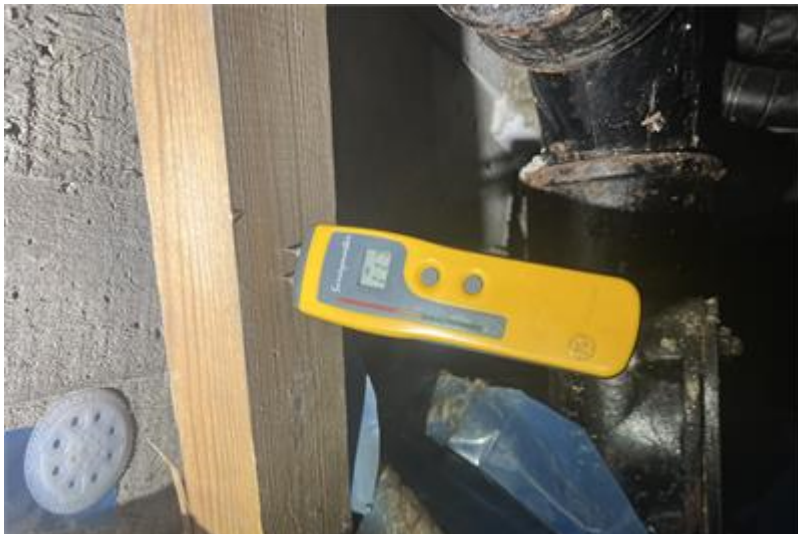
Fuktkvoten i träregel mot betongplattan i installationsutrymme i tvättstugan uppmättes till ca 8%.  
Fuktkvoten i träregel som finns som stöttning i grunden uppmättes till ca 12%.  
Det kritiska gränsvärdet för mikrobiell tillväxt brukar anges till ca 15-17% fuktkvot (FK).

Inget åtgärdsbehov anses föreligga.  
Dock är det viktigt att regelbundet kontrollera så att avfuktarinstallationen fungerar tillfredsställande.
