Jakobsberg 31:9

Nybodavägen 34

| Uppdragsnummer | C17812 |
| Besiktningsdatum | 2026-03-02 |

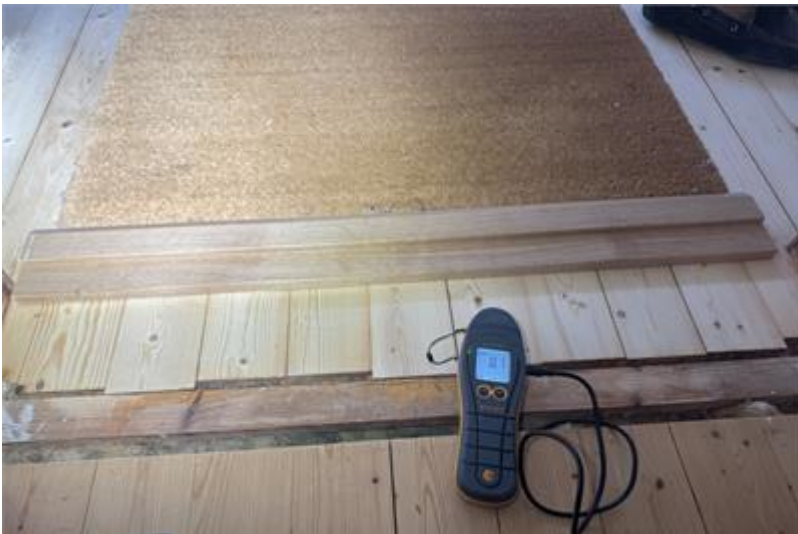
## Bilaga 1 för kontroll av valda konstruktioner

| Konstruktionsdel | Uppreglade golv |

Konstruktionskontroll utfördes under tröskel mellan syrum och verkstad, fuktkvoten i underkant golvregel uppmättes till 8-9% FK.

Det kritiska gränsvärdet för mikrobiell tillväxt brukar anges till ca 15-17% fuktkvot (FK).

Notera att stickprovsmässig undersökning är utförd samt att mätvärden normalt sett kan variera över årstiderna. För att säkert fastställa konstruktionens kondition och fuktstatus måste en mer omfattande undersökning utföras.

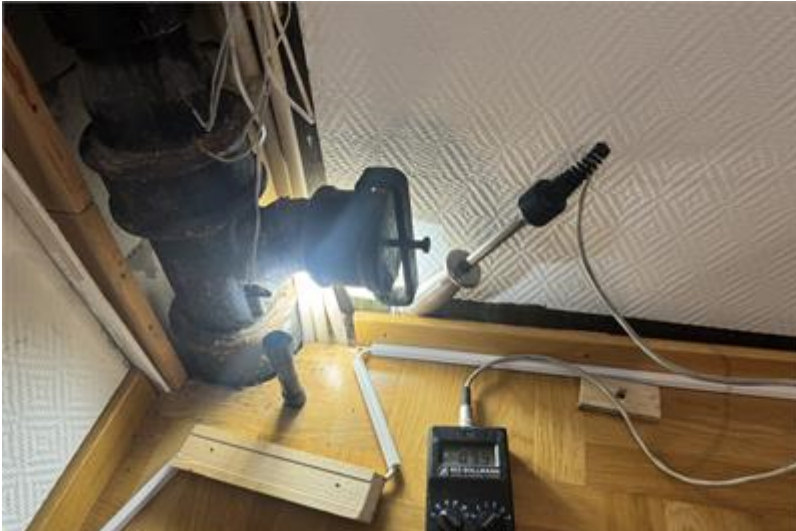
## Bilaga 2 för kontroll av valda konstruktioner

| Konstruktionsdel | Utreglade källarväggar |

Fuktkvotsmätning utfördes bakom golvsockel i nederkant väggregel i sovrum, fuktkvoten uppmättes till 9-10% FK. Det kritiska gränsvärdet för mikrobiell tillväxt brukar anges till ca 15-17% fuktkvot (FK).

Notera att stickprovsmässig undersökning är utförd samt att mätvärden normalt sett kan variera över årstiderna. För att säkert fastställa konstruktionens kondition och fuktstatus måste en mer omfattande undersökning utföras.
