**Fastighetsuppgifter**

Fastighetsbeteckning  
Jakobsberg 2:2645  
Adress  
Skymningsvägen 12  
17761 Järfälla

Uppdragsnummer C18356  
Besiktningdatum 2026-05-11  
Besiktningföretag OBM Fuktteknik AB  
Besiktningförrättare Alexander Thorsén  
Närvarande Säljare  
Giltig till och med 2027-05-11

## Bilaga 1 för kontroll av valda konstruktioner

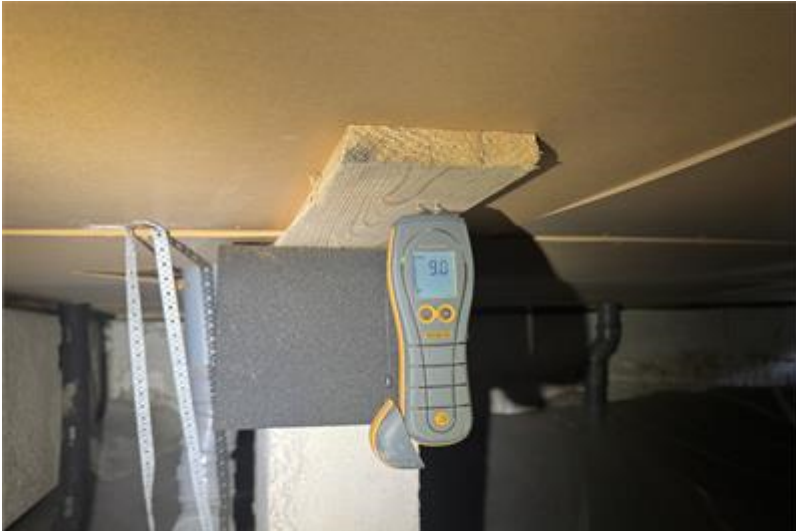
Byggnadsdel	Krypgrund
Konstruktionsdel	Syllar och golvreglar
Konstruktionsuppbyggnad	Blindbottenskivor, isolering och golvreglar

Vid stickprovsmässig fuktkvotsmätning i syllar och golvreglar uppmättes fuktkvot 9–11 % FK. Det kritiska gränsvärdet för mikrobiell tillväxt brukar anges till ca 15-17% fuktkvot (FK).
