Fastighetsuppgifter

Fastighetsbeteckning
Jakobsberg 2:2380
Adress
Kalendervägen 2
177 61 Järfälla

**Besiktningssuppgifter**

Uppdragsnummer C18112
Besiktningdatum 2026-04-13
Besiktningföretag OBM Fuktteknik AB
Besiktningförrättare Jouni Kekkonen
Närvarande Fastighetsägare och mäklare
Giltig till och med 2027-04-13

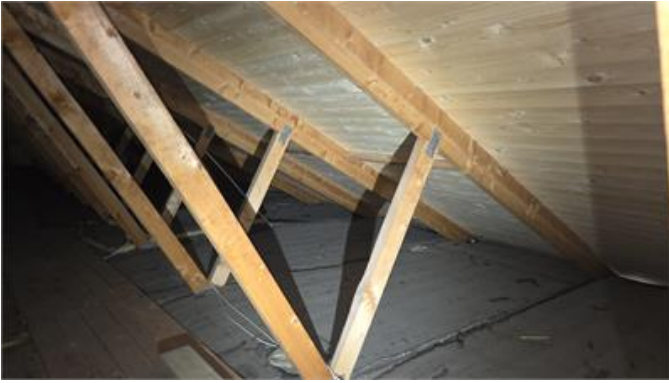
Bilden visar delar av vinden
