Fastighetsuppgifter

Fastighetsbeteckning
Jakobsberg 2:2609
Adress
Sadelvägen 14
17665 Järfälla

Uppdragsnummer C18107
Besiktningdatum 2026-04-10
Besiktningföretag OBM Fuktteknik AB
Besiktningförrättare Alexander Thorsén
Närvarande Säljare
Giltig till och med 2027-04-10

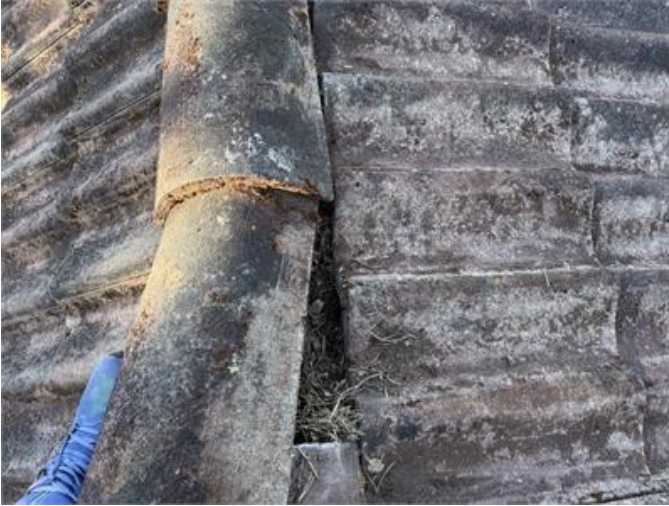
Bild tagen vid besiktning av yttertak.

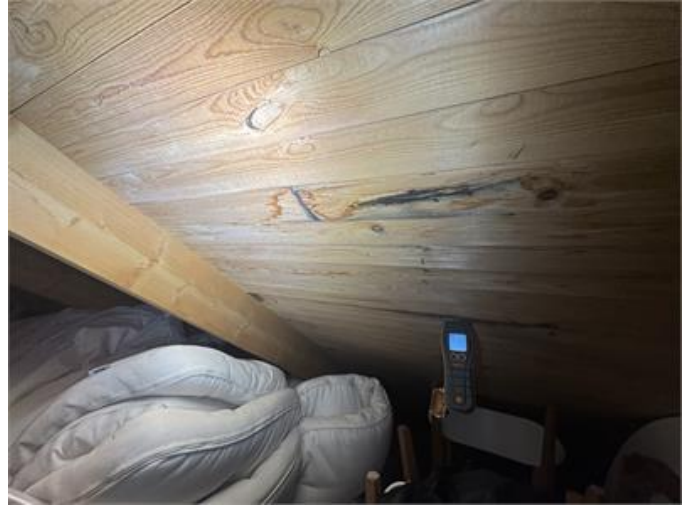
Besiktningresultat					
Bedömningssskala: 1 = Utan anmärkning, 2 = Påpekande, 3 = Bör åtgärdas, 4 = Ej besiktningbart					
Byggnadsdel	1	2	3	4	Anmärkning
Vind		X			- Några fuktfläckar förekommer på underlagstak, vilket bör kontrolleras regelbundet för att fastställa om åtgärdsbehov föreligger. Inga förhöjda mätvärden vid besiktning. - Lösöre förekom i utrymmet vid besiktning. - Vinden besiktades från landgången.
Invändigt					
Entréplan					
Hall	X				
Wc	X				
Inre hall	X				
Badrum	X				
				X	Manschett i golvbrunn är ej besiktningbart.
Sovrum 1	X				
Sovrum 2	X				
Tvättstuga		X			Utrymmet bedöms vara av äldre standard och är i behov av framtida renovering.
Kök	X				
Matplats	X				
Vardagsrum	X				
Trappa	X				
Källarplan					Se kommentar riskanalys.
Allrum	X				
Sovrum 1	X				
Klädkammare	X				
Matkällare	X				
Inre hall	X				
Garage		X			- Äldre gjutjärnsbrunn noterades. - Mycket lösöre förekom vid besiktningstillfället. Delar av ytterväggar var ej åtkomliga för besiktning.

Fuktfläck på vindens underlagstak.

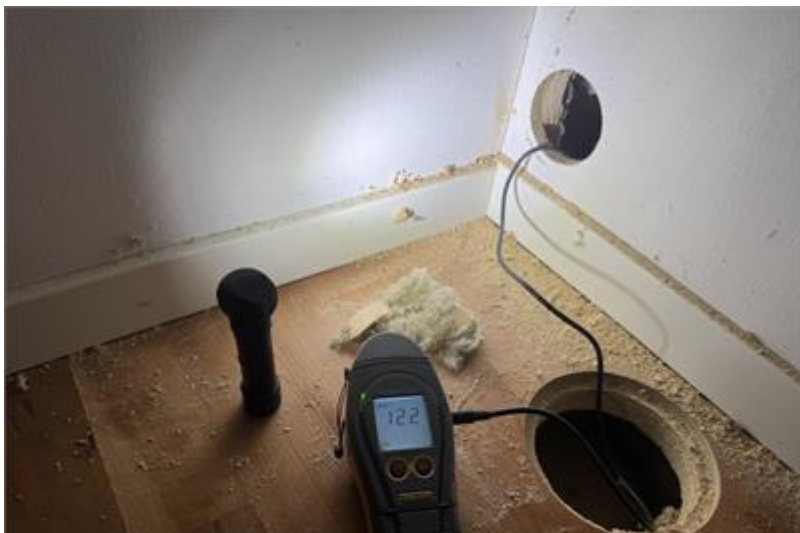
Byggnadsdel	Källare
Konstruktionsdel	Utreglade källarytterväggar
Konstruktionsuppbyggnad	Spånskiva, plastfolie, isolering och träskyddsbehandlade träreglar

Vid stickprovsmässig konstruktionskontroll av utreglad källarvägg uppmättes fuktkvoten till 12–13 % (FK). Det kritiska gränsvärdet för mikrobiell tillväxt brukar anges till ca 15-17% fuktkvot (FK).

Notera att stickprovsmässig undersökning är utförd samt att mätvärden normalt sett kan variera över årstiderna. För att säkert fastställa konstruktionens kondition och fuktstatus måste en mer omfattande undersökning utföras.
