Skälby 3:788

Österdalsvägen 7

Uppdragsnummer	AB6926
Besiktningsdatum	2026-04-14
Besiktningsservice	OBM Besiktningsservice AB
Besiktningsserviceföretag	Johan Tegerhag
Närvarande	Michael Ritzman
Giltig till och med	2027-04-14

Bilaga 1 för kontroll av valda konstruktioner

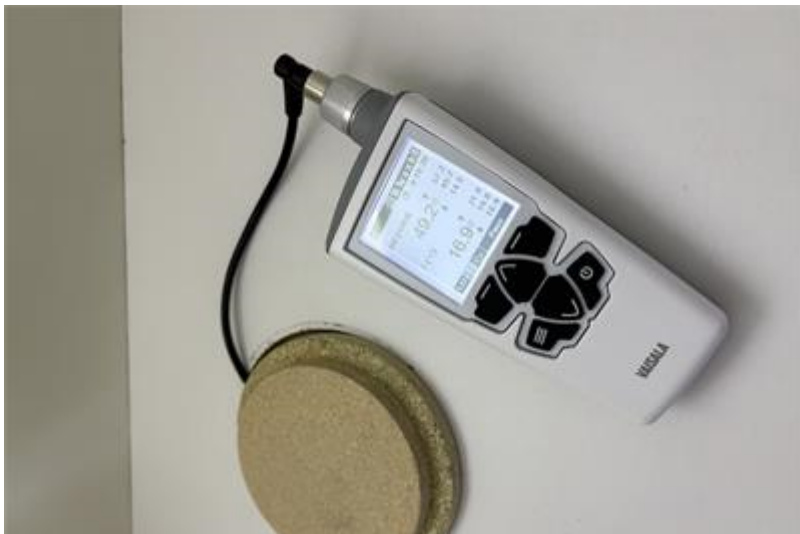
Byggnadsdel	Entréplan sovrums 3
Konstruktionsdel	Bottenbjälklag
Konstruktionsuppbyggnad	Laminatgolv, spånskiva, regler, isolering (mineralull), cellplast, platonmatta, betongbjälklag.

Vid konstruktionskontrollen uppmättes ca 49% relativ luftfuktighet (RF).
Det kritiska gränsvärdet för mikrobiell tillväxt brukar anges till ca 70-75% relativ fuktighet (RF).

Ingen avvikande lukt eller synliga signaler på fukt noterades. Utifrån resultatet av konstruktionskontrollen bedömdes inga åtgärdsbehov föreligga.
