**Fastighetsuppgifter**

Jakobsberg 2:1436

Rektorsvägen 3

Uppdragsnummer	C17863
Besiktningsdatum	2026-03-09
Besiktningföretag	OBM Fuktteknik AB
Besiktningförrättare	Alexander Thorsén
Närvarande	Säljare
Giltig till och med	2027-03-09

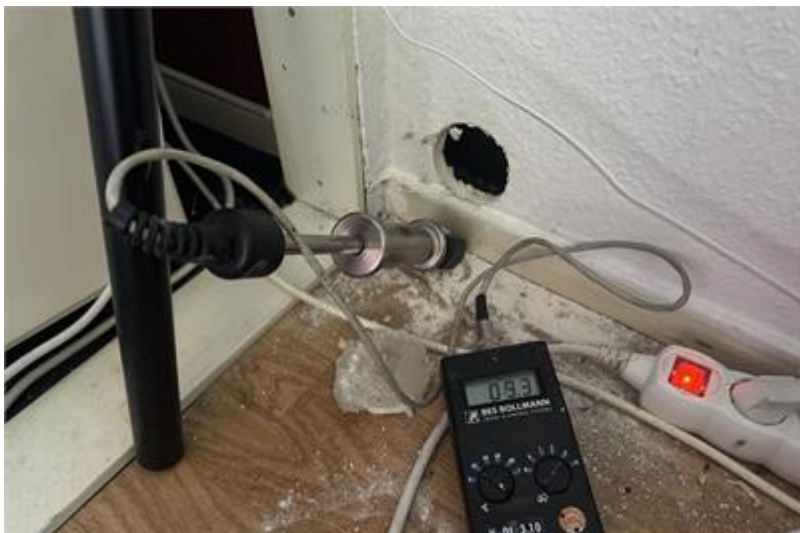
## Bilaga 1 för kontroll av valda konstruktioner

Byggnadsdel	Betongplatta på mark
Konstruktionsdel	Syllar
Konstruktionsuppbyggnad	Gipsskiva, isolering och syllkonstruktion

Fuktkvoten uppmättes stickprovsmässigt i ytterväggssylen till mellan 8–10 % FK.  
Det kritiska gränsvärdet för mikrobiell tillväxt brukar anges till ca 15-17% fuktkvot (FK).

Notera att stickprovsmässig undersökning är utförd samt att mätvärden normalt sett kan variera över årstiderna.  
För att säkert fastställa konstruktionens kondition och fuktstatus måste en mer omfattande undersökning utföras.

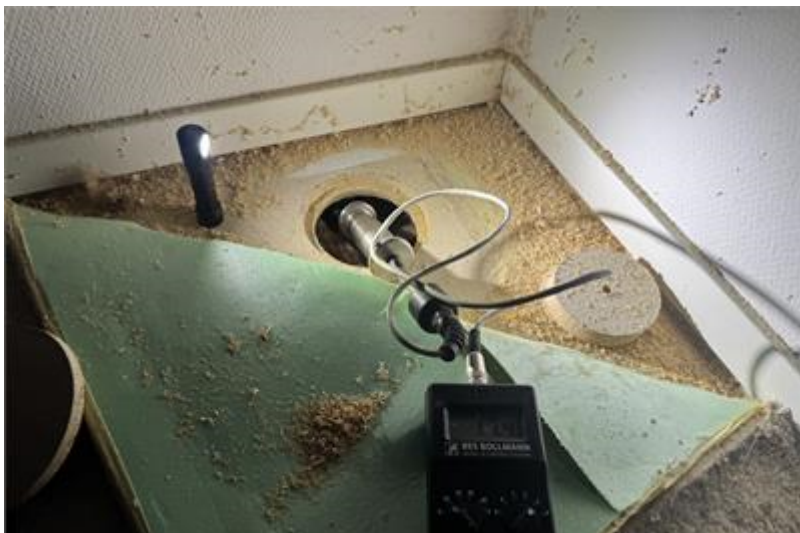
## Bilaga 2 för kontroll av valda konstruktioner

Byggnadsdel	Betongplatta på mark
Konstruktionsdel	Uppreglad golvkonstruktion
Konstruktionsuppbyggnad	Spånskiva, isolering, träreglar, plastfolie och betong

Via borrarat provhål i sovrums ytterväggssylen uppmättes fuktkvoten i ytterväggssylen till 17–18 % FK. Det kritiska gränsvärdet för mikrobiell tillväxt brukar anges till ca 15-17% fuktkvot (FK).

Notera att stickprovsmässig undersökning är utförd samt att mätvärden normalt sett kan variera över årstiderna. För att säkert fastställa konstruktionens kondition och fuktstatus samt orsak till något förhöjda mätvärden måste en mer omfattande undersökning utföras.
