Björkeby 1:290

Häggvägen 23 a

Uppdragsnummer	AB7086
Besiktningdatum	2026-04-29
Besiktningföretag	OBM Besiktningsservice AB
Besiktningförrättare	Johan Tegerhag
Närvarande	Fastighetsägare
Giltig till och med	2027-04-29

## Bilaga 1 för kontroll av valda konstruktioner

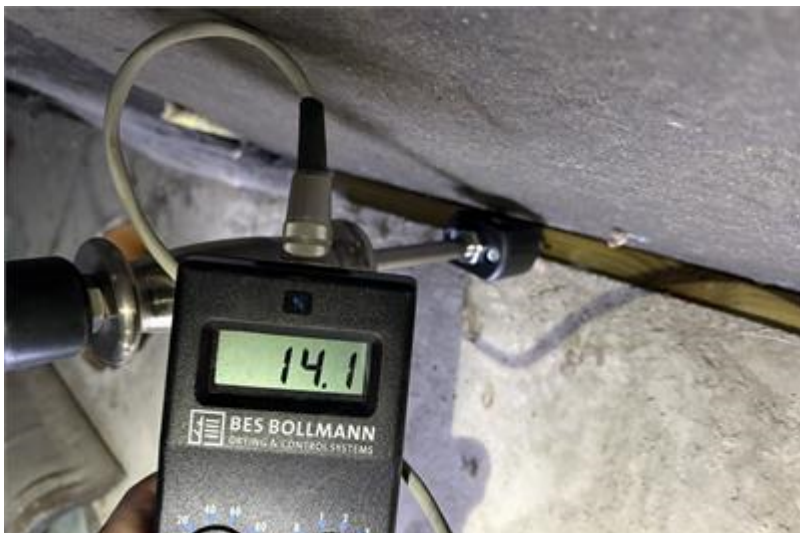
Byggnadsdel	Krypgrund
Konstruktionsdel	Isolerat träbjälklag ovan krypgrund.
Konstruktionsuppbyggnad	Underifrån räknat: Blindbottenskivor, regler, isolering, golvspånskivor, innergolv.

Vid fuktkontroll uppmättes en fuktkvot till mellan 14-15% (FK).  
Det kritiska gränsvärdet för mikrobiell tillväxt brukar anges till ca 15-17% fuktkvot (FK).

Inga synliga påväxter noterades i undersida av bjälklaget vid besiktningen.  
Rekommenderar att utrymmet hålls under regelbunden kontroll med avseende på att fukthalt kan variera över årstiderna.

Notera att stickprovsmässig undersökning är utförd samt att mätvärden normalt sett kan variera över årstiderna.  
För att säkert fastställa konstruktionens kondition och fuktstatus måste en mer omfattande undersökning utföras.
