Fastighetsuppgifter

Viksjö 3:376

Prismavägen 15

**Besiktningssuppgifter**

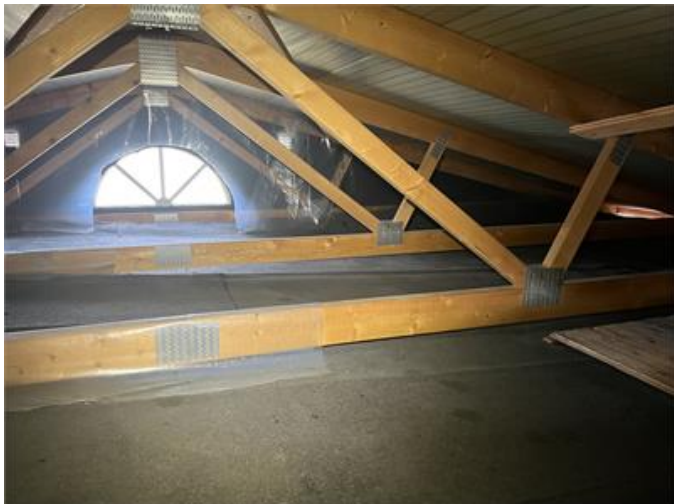
Mikrobiell påväxt förekommer på tidigare underlagstak (noterat via takluckan). Det kan ej bedömas om detta är ett pågående problem eller av äldre ursprung. Rekommenderas därför att detta kontrolleras regelbundet, främst vintertid för ev förändringar. Om det noteras att det är ett pågående problem bör ventilationen i bostaden (till/frånluft) förbättras. Se även info på protokollets näst sista sida, pos. 3.

Bild från vinden.

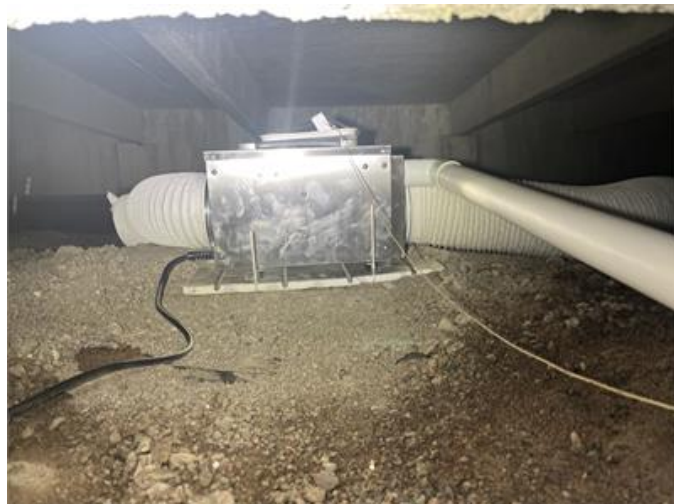
En krypgrundsavfuktare finns installerad vilket är positivt ur fuktsynpunkt.

Krypgrundsavfuktare finns installerad i krypgrunden.

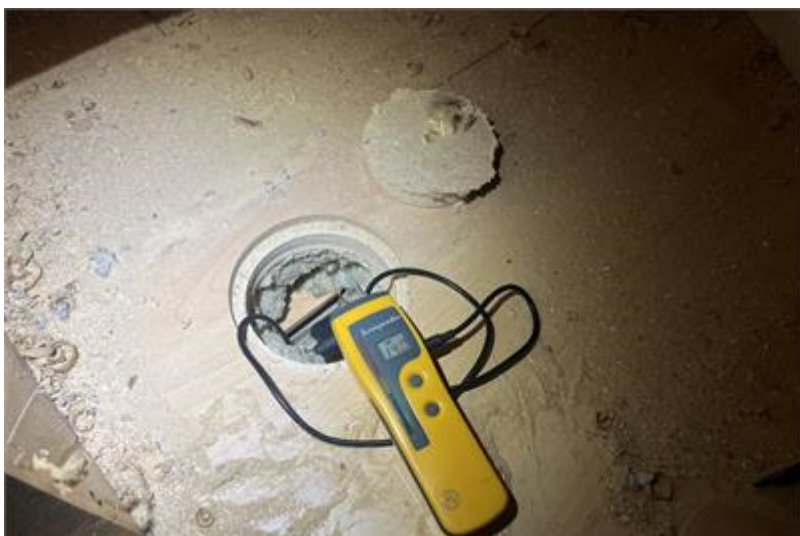
Ett provhål togs i bjälklaget i trappförråd.
Fuktkvoten i tryckimpregnerad regel mot betongbjälklaget uppmättes till ca 14%.
Det kritiska gränsvärdet för mikrobiell tillväxt brukar anges till ca 15-17% fuktkvot (FK).
