Fastighetsuppgifter

Stäket 74:12

Bielkenstiernas väg 5

**Besiktningssuppgifter**

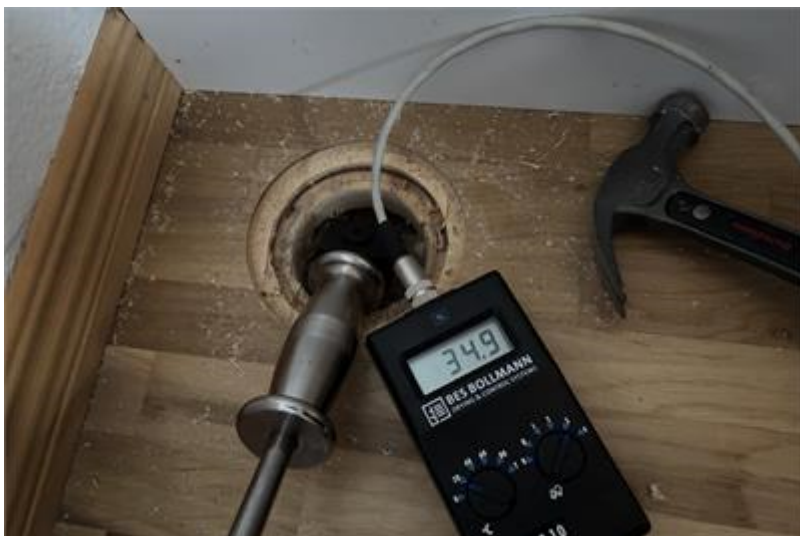
Bilaga 1 för kontroll av valda konstruktioner

Det förekommer uppreglat/flytande golv på betongplatta, vilket betecknas som en riskkonstruktion med avseende på fukt- och mikrobiella skador. Indikationer har erhållits att skador kan föreligga och det rekommenderas därför att en fortsatt teknisk undersökning utförs. Se även info på protokollets näst sista sida Pos. 8. Denna konstruktion återfanns endast i sovrummen i källaren.

Byggnadsdel	Suterrängplan
Konstruktionsdel	Uppreglad/flytande golvkonstruktion
Konstruktionsuppbyggnad	Betong, sandfyllning, plankgolv, ytskikt.

Vid stickprovskontroll av golvkonstruktion via provhål i golv i sovrum 5 så uppmättes över 28% fuktkvot och en avvikande lukt noterades kring provhål.

Det kritiska gränsvärdet för mikrobiell tillväxt brukar anges till ca 17% fuktkvot (FK).

Resultat av stickprovskontroll visar på förhöjda fuktvärden samt en avvikande lukt varpå en vidare teknisk utredning rekommenderas.

Notera att stickprovsmässig undersökning är utförd samt att mätvärden normalt sett kan variera över årstiderna. För att säkert fastställa konstruktionens kondition och fuktstatus måste en mer omfattande undersökning utföras.

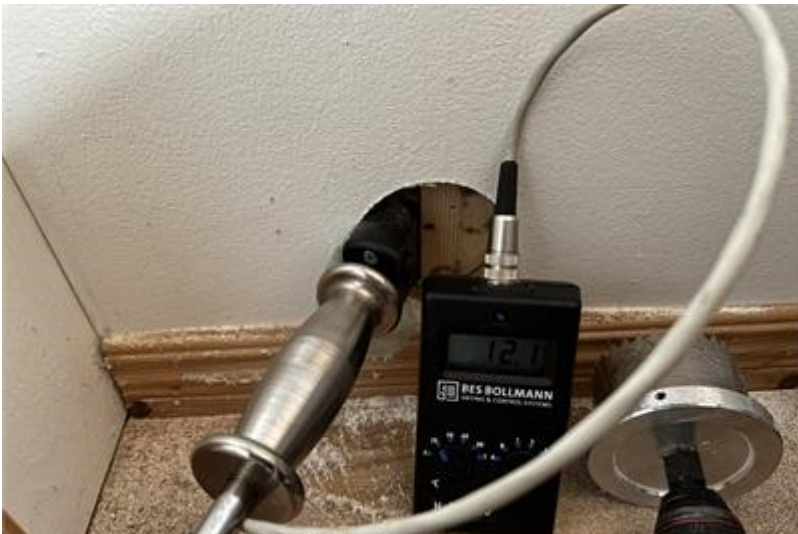
Bilaga 2 för kontroll av valda konstruktioner

Det förekommer utreglade väggar innanför motfyllda ytterväggar, vilket betecknas som en riskkonstruktion med avseende på fukt- och mikrobiella skador. För att säkert fastställa väggkonstruktionernas kondition och utförande krävs alltid en fortsatt teknisk undersökning. Se även info på protokollets näst sista sida Pos. 7.

Byggnadsdel	Suterrängplan
Konstruktionsdel	utreglade motfyllda ytterväggar.
Konstruktionsuppbyggnad	Lättbetong, isolering/regelverk, skivmaterial

Vid stickprovskontroll av utreglad vägg via provhål i sovrum 5 uppmättes 12-13% fuktkvot.

Det kritiska gränsvärdet för mikrobiell tillväxt brukar anges till ca 17% fuktkvot (FK).

Resultat av stickprovskontroll visar på fuktvärden under kritiska gränsvärde för mikrobiell påväxt.

Notera att stickprovsmässig undersökning är utförd samt att mätvärden normalt sett kan variera över årstiderna. För att säkert fastställa konstruktionens kondition och fuktstatus måste en mer omfattande undersökning utföras.
