**Fastighetsuppgifter**

Björkeby 1:236

Kastanjevägen 4

Uppdragsnummer	C18175
Besiktningsdatum	2026-04-20
Besiktningföretag	OBM Fuktteknik AB
Besiktningförrättare	Benny Solin
Närvarande	Mäklare
Giltig till och med	2027-04-20

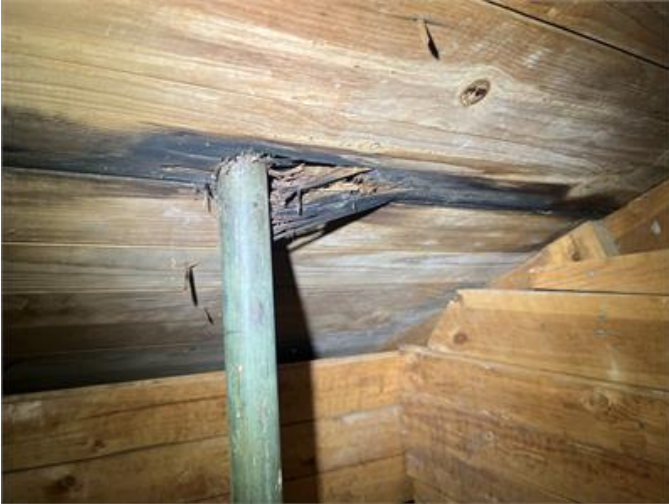
Mikrobiell påväxt förekommer på yttertakets insida i begränsad omfattning. Det kan ej bedömas om detta är ett pågående problem eller av äldre ursprung. Yttertakets insida bör därför kontrolleras regelbundet, se även info på protokollets näst sista sida, pos. 3.

Bild från vinden.

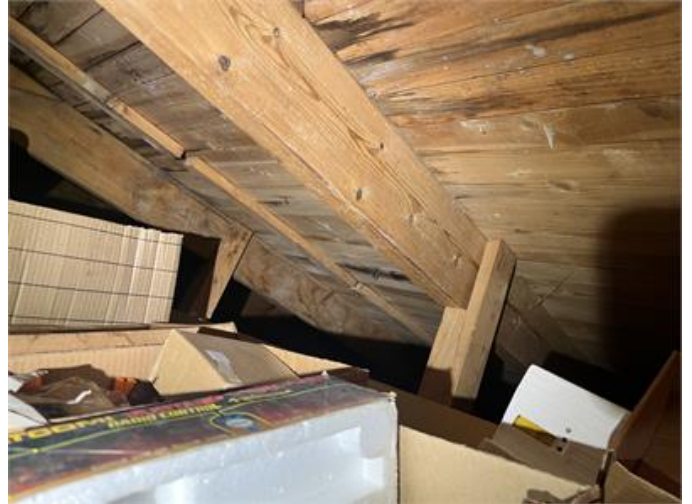
Bild från vinden.

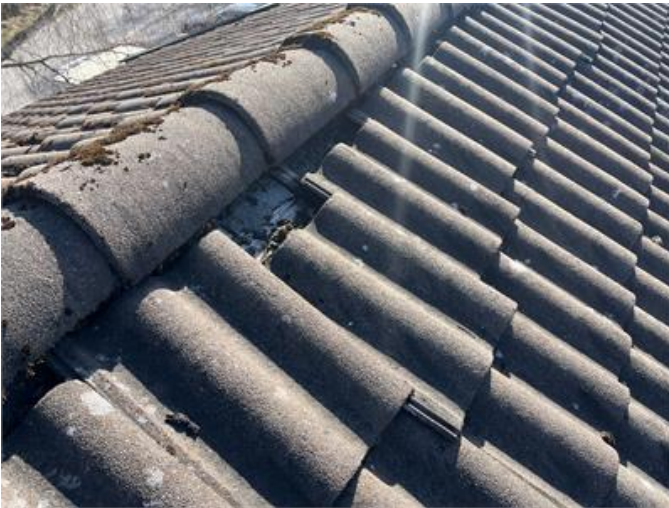
Bild från taket.
