Skälby 3:1064

Apollovägen 23

Uppdragsnummer	AB7155
Besiktningdatum	2026-05-08
Besiktningföretag	OBM Besiktningsservice AB
Besiktningförrättare	Micael Klebark
Närvarande	Representant för dödsbo
Giltig till och med	2027-05-08

Bilaga 1 för kontroll av valda konstruktioner

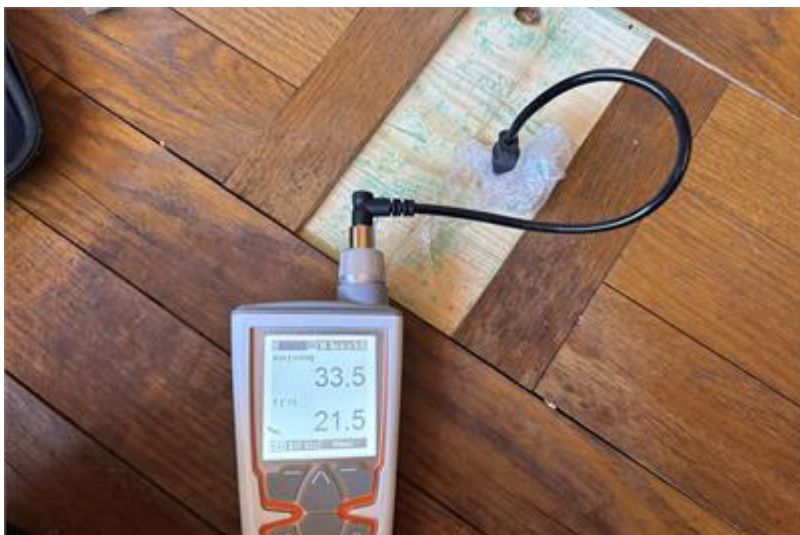
Stickprovsmässig mätning via provhål i vardagsrum.

Mätning utfördes med två mindre provhål och en mätning av relativ fuktighet i golvkonstruktion.

En relativ fuktighet på 33-38% uppmättes.

Det kritiska gränsvärdet för mikrobiell tillväxt brukar anges till ca 70-75% relativ fuktighet (RF).

Ingen avvikande lukt noteras.

Resultat av stickprovskontroll visar på fuktvärden under det kritiska gränsvärdet för mikrobiell tillväxt och ger inga indikationer på att en vidare tekniskt utredning krävs.
