Viksjö 7:192

Tjurgränd 15

Uppdragsnummer	C18443
Besiktningsdatum	2026-05-22
Besiktningföretag	OBM Fuktteknik AB
Besiktningförrättare	Jouni Kekkonen
Närvarande	Fastighetsägare
Giltig till och med	2027-05-22

Byggnadsbeskrivning	Byggnadsår
Huset är ett 2-plans mellanliggande radhus grundlagd på platta på mark.	1976
Till eller ombyggnad	Övrigt
Nej	Huset var möblerat vid besiktningstillfället.

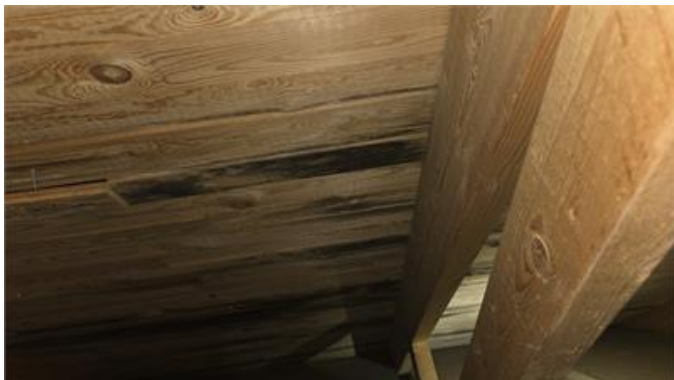
<b>Besiktningresultat</b>					
Bedömningsskala: 1 = Utan anmärkning, 2 = Påpekande, 3 = Bör åtgärdas, 4 = Ej besiktningsbart					
Byggnadsdel	1	2	3	4	Anmärkning
<b>Vind</b>					
		X			Fuktfläckar förekommer på underlagstak, vilket bör kontrolleras regelbundet för att fastställa om åtgärdsbehov föreligger. (Uppkom sannolikt innan takbytet) Inga förhöjda fuktvärden uppmättes vid besiktningstillfället.
<b>Övre plan</b>					
Trappa		X			Handledare saknas i trapp.
Dusch/wc		X			-Fönster i våtzon 1 ökar risken för fuktskador. -Skvallerrör till inbyggd wc-cistern saknas.
Bastu		X			Golvbrunn saknas i utrymmet, absolut krav på golvbrunn saknas men en sådan underlättar städning och underhåll.
Sovrum 1	X				
Klädkammare	X				
Sovrum 2	X				
Balkong	X				
Sovrum 3	X				
<b>Entréplan</b>					Se kommentar/riskanalis
Hall	X				
Tvättutrymme		X			Utrymmet har äldre standard och den tekniska livslängden börjar närma sig, kommande renoveringsbehov.

Bilden visar delar av vinden med fuktfläckar på underlagstaket

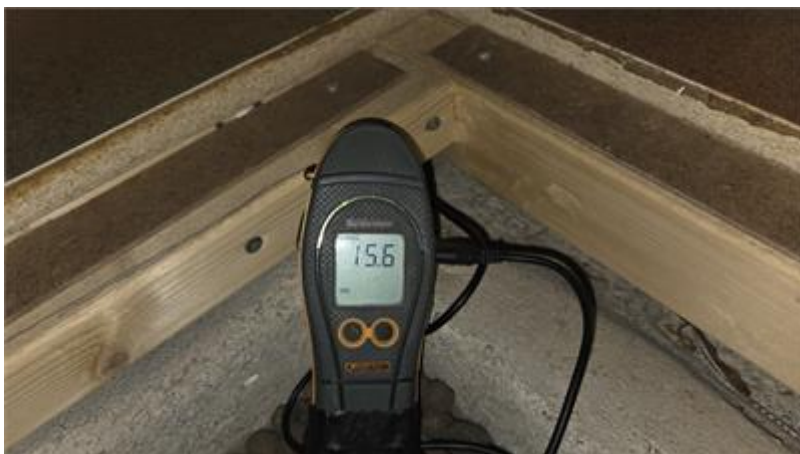
**Entréplan-**Golvkonstruktionen i bostadshuset har renoverats med en modern fuktökänsligare golvkonstruktion. Denna typ av konstruktion förutsätter normalt en fungerande mekanisk ventilation för att säkerställa tillräcklig luftomsättning i golvkonstruktionen. Då sådan ventilation inte har noterats vid besiktningstillfället bedöms konstruktionen kunna innebära en risk ur fuktsynpunkt. För att säkert fastställa golvkonstruktionens funktion och kondition krävs alltid en fortsatt teknisk undersökning. Se även kontroll av konstruktion i bilaga 1.

Via inspektionslucka i trappförråd uppmättes fuktkvoten i träregel till ca 14-16% och relativ fuktighet till ca 71-73%  
En viss avvikande lukt upplevdes på leca kulor i inspektionsluckan  
Det kritiska gränsvärdet för mikrobiell tillväxt brukar anges till ca 15-17% fuktkvot (FK) eller ca 70-75% i relativ luftfuktighet (RF).

Notera att stickprovsmässig undersökning är utförd samt att mätvärden normalt sett kan variera över årstiderna. För att säkert fastställa konstruktionens kondition och fuktstatus samt den avvikande lukten på leca-kulor måste en mer omfattande undersökning utföras.
