Skälby 3:1382

Plutovägen 26

Uppdragsnummer	AB7328
Besiktningdatum	2026-05-27
Besiktningföretag	OBM Besiktningsservice AB
Besiktningförrättare	Johan Tegerhag
Närvarande	Fastighetsägare
Giltig till och med	2027-05-27

Byggnadsbeskrivning	Byggnadsår
Huset är ett 2-plans radhus med suterrängvåning	1977
Till eller ombyggnad	Övrigt
---	Huset var möblerat vid besiktningen

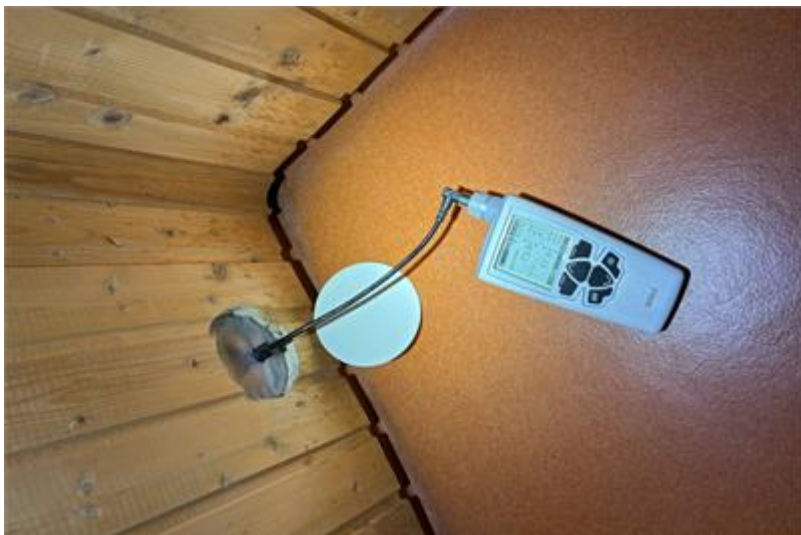
Vid konstruktionskontroll i utreglad källarvägg i bastu uppmättes 74% RF (relativ luftfuktighet). Observera att endast ett litet måthål gjordes i plastfolie (doshål i bastupanel fanns redan sedan tidigare).

Lokalt noteras missfärgningar/fläckar i målad betong/grundmur anslutande vägg mot bastu. I träregel uppmättes ca 13% FK (fuktkvot).

Det kritiska gränsvärdet för mikrobiell tillväxt brukar anges till ca 15-17% fuktkvot (FK) eller ca 70-75% i relativ luftfuktighet (RF).

Förhöjda fuktindikationer har uppmäts vid konstruktionskontrollen. Orsak, omfattning och relevant åtgärdsförslag bör fastställas. Se även info på protokollets näst sista sida om olika konstruktionsutföranden.
