Jakobsberg 2:2155

Aprilvägen 9

| Uppdragsnummer | AB7240 |
| Besiktningdatum | 2026-05-18 |

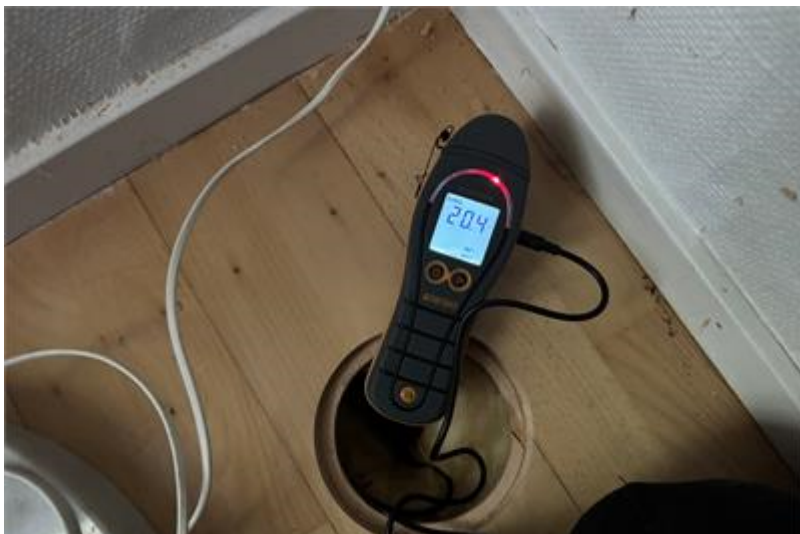
- Det förekommer uppreglade golv på betongplatta, vilket betecknas som en riskkonstruktion med avseende på fukt - och mikrobiella skador. Förhöjd fuktindikation har noterats och skadornas orsak och omfattning bör fastställas och åtgärdas. Se även info på protokollets näst sista sida Pos. 9.

Vid stickprovskontroll av uppreglat golv på betongplatta i suterrängvåning via provhål i allrum uppmättes ca 20-21% fuktkvot.

Det kritiska gränsvärdet för mikrobiell tillväxt brukar anges till ca 17% fuktkvot (FK).

Ingen avvikande lukt påträffades kring provhål.

Resultat av stickprovskontroll visar på fuktvärden över de kritiska gränsvärdet för mikrobiell tillväxt och en vidare teknisk utredning kring detta rekommenderas.

Notera att stickprovsmässig undersökning är utförd samt att mätvärden normalt sett kan variera över årstiderna. För att säkert fastställa konstruktionens kondition och fuktstatus måste en mer omfattande undersökning utföras.
