Fastighetsuppgifter

Skälby 66:19

Skillingvägen 15

Uppdragsnummer	AB6969
Besiktningdatum	2026-04-17
Besiktningföretag	OBM Besiktningsservice AB
Besiktningförrättare	Micael Klebark
Närvarande	Säljare
Giltig till och med	2027-04-17

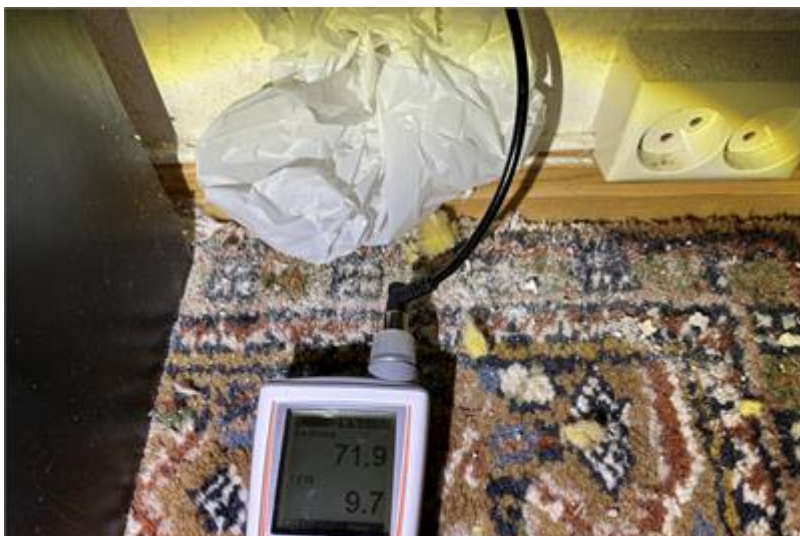
Bilaga 1 för kontroll av valda konstruktioner

Byggnadsdel	Källare
Konstruktionsdel	Utreglade motfyllda ytterväggar
Konstruktionsuppbyggnad	Betong, isolering/stålreglar, gips.

Vid stickprovskontroll av utreglade väggar via provhål uppmättes ca 71-76% relativ fuktighet.

Det kritiska gränsvärdet för mikrobiell tillväxt brukar anges till ca 75% relativ fuktighet (RF).

Ingen avvikande lukt påträffade vid provhål.

Relativ fuktighet i väggen mättes då inget organiskt regelverk påträffades för mätning av fuktkvot.

Resultat av stickprovskontroll visar på fuktvärden i paritet med gränsvärden varpå en vidare teknisk utredning rekommenderas.

Notera att stickprovsmässig undersökning är utförd samt att mätvärden normalt sett kan variera över årstiderna. För att säkert fastställa konstruktionens kondition och fuktstatus måste en mer omfattande undersökning utföras.
