Fastighetsuppgifter

Fastighetsbeteckning
Skälby 3:1236
Adress
Capellavägen 22
17560 Järfälla

**Besiktningssuppgifter**

Uppdragsnummer AB7548
Besiktningdatum 2026-06-22
Besiktningföretag OBM Besiktningsservice AB
Besiktningförrättare Micael Klebark
Närvarande Säljare
Giltig till och med 2027-06-22

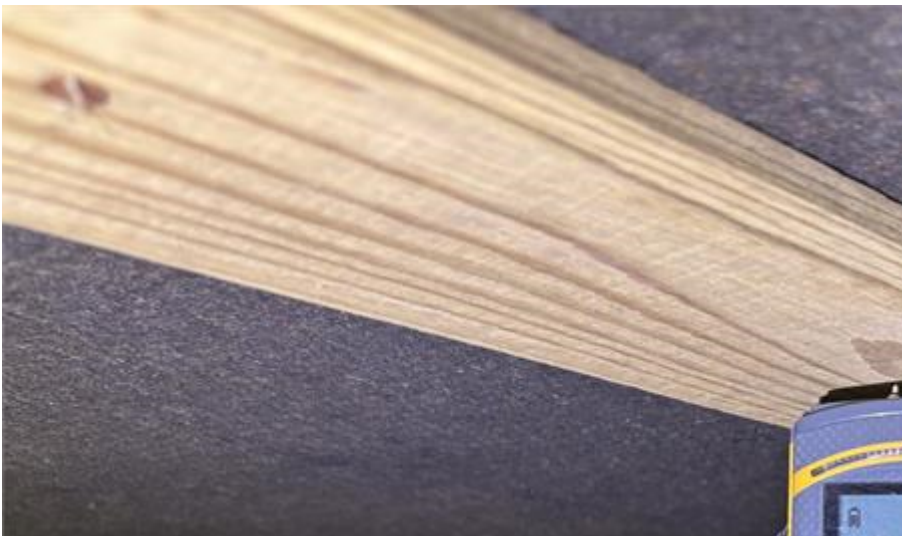
Bilaga 1 för kontroll av valda konstruktioner

Byggnadsdel	Krypgrund
Konstruktionsdel	Blindbotten
Konstruktionsuppbyggnad	Krypgrund med ovanliggande träbjälklag.

Vid stickprovskontroll mot blindbotten uppmättes ca 19-20% FK, ingen avvikande lukt noterades vid besiktningstillfället.

Det kritiska gränsvärdet för mikrobiell tillväxt brukar anges till ca 15-17% fuktkvot (FK).

Resultat av stickprovskontroll visar på fuktvärden över kritiskt gränsvärde för mikrobiell tillväxt varpå en vidare teknisk undersökning rekommenderas.

Notera att stickprovsmässig undersökning är utförd samt att mätvärden normalt sett kan variera över årtiderna. För att säkert fastställa konstruktionens kondition och fuktstatus måste en mer omfattande undersökning utföras.
