**Fastighetsuppgifter**

Björkeby 1:145

Sälgvägen 7

Uppdragsnummer	AB7554
Besiktningdatum	2026-06-23
Besiktningföretag	OBM Besiktningsservice AB
Besiktningförrättare	Johan Tegerhag
Närvarande	Fastighetsägare
Giltig till och med	2027-06-23

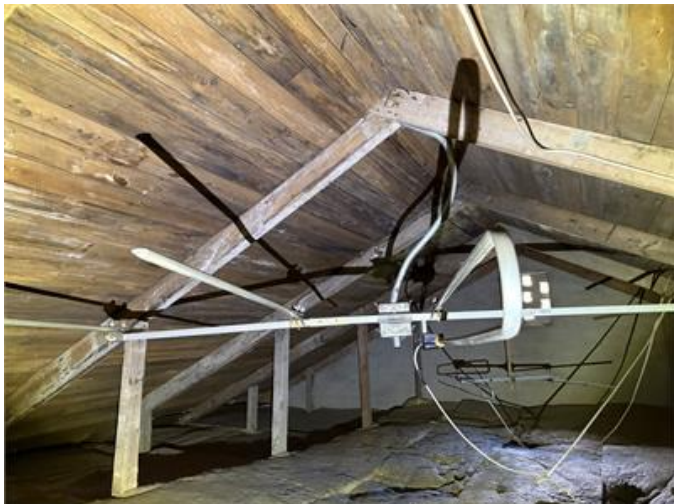
Bild från vindsdal

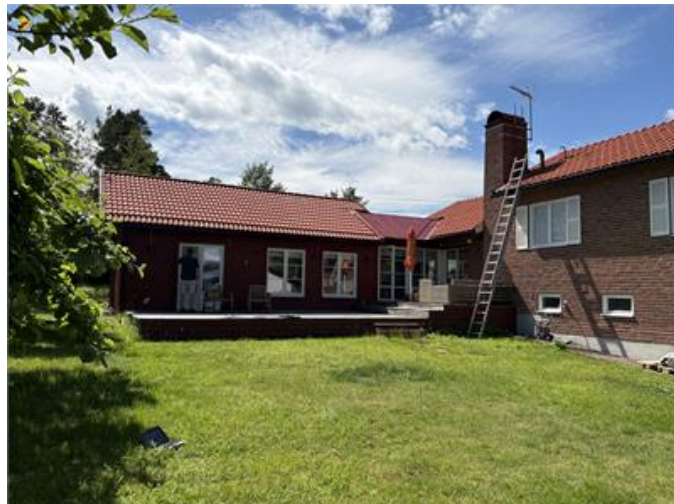
Bild från husets baksida

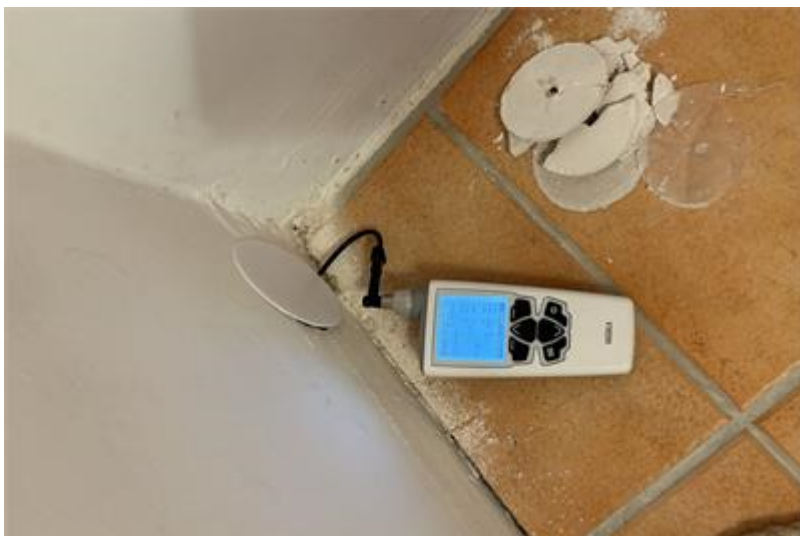
Byggnadsdel	Källarplanet
Konstruktionsdel	Gillestuga utreglad vägg
Konstruktionsuppbyggnad	Gipsskiva, plastfolie, träreglar, mineralullsisolering, grundmur.

Vid konstruktionskontrollen uppmättes fuktkvot till ca 12% (FK). Och den relativa luftfuktigheten till ca 83% (RF).

Det kritiska gränsvärdet för mikrobiell tillväxt brukar anges till ca 15-17% fuktkvot (FK) eller ca 70-75% i relativ luftfuktighet (RF).

Relativa luftfuktigheten över det kritiska gränsvärdet uppmättes. För att säkert fastställa konstruktionens kondition och fuktstatus måste en mer omfattande undersökning utföras.
