Berghem 1:107

Berghemsvägen 28

Uppdragsnummer	AB7359
Besiktningdatum	2026-06-02
Besiktningföretag	OBM Besiktningsservice AB
Besiktningförrättare	Micael Klebark
Närvarande	Representant för dödsbo
Giltig till och med	2027-06-02

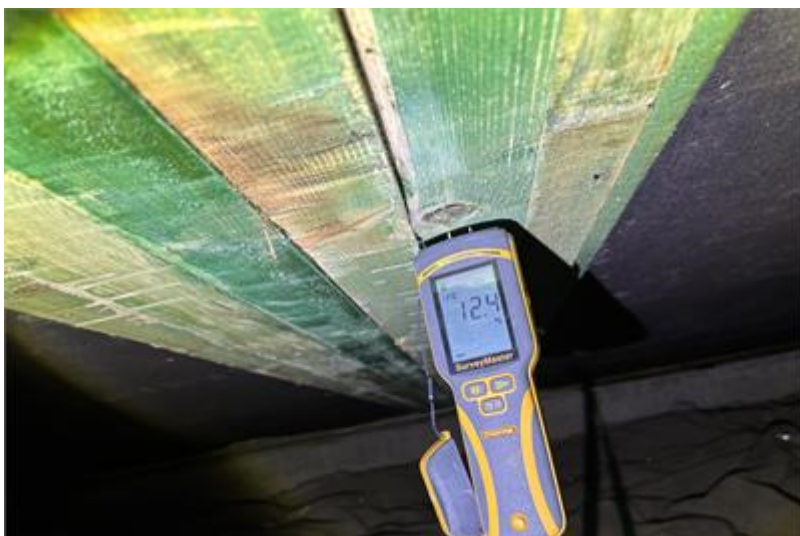
Byggnadsdel	Krypgrund
Konstruktionsdel	Blindbotten
Konstruktionsuppbyggnad	Krypgrund med ovanliggande träbjälklag

Vid stickprovskontroll mot blindbotten i krypgrund uppmättes ca 12-13% fuktkvot.

Det kritiska gränsvärdet för mikrobiell tillväxt brukar anges till ca 17% fuktkvot (FK).

Ingen avvikande lukt upplevdes i krypgrunden.

Resultat av stickprovskontroll i krypgrund visar på fuktvärden under det kritiska gränsvärdet för mikrobiell tillväxt.

Notera att stickprovsmässig undersökning är utförd samt att mätvärden normalt sett kan variera över årtiderna. För att säkert fastställa konstruktionens kondition och fuktstatus måste en mer omfattande undersökning utföras.
