Fastighetsuppgifter

Stäket 75:4

Björnstiernas väg 17

**Besiktningssuppgifter**

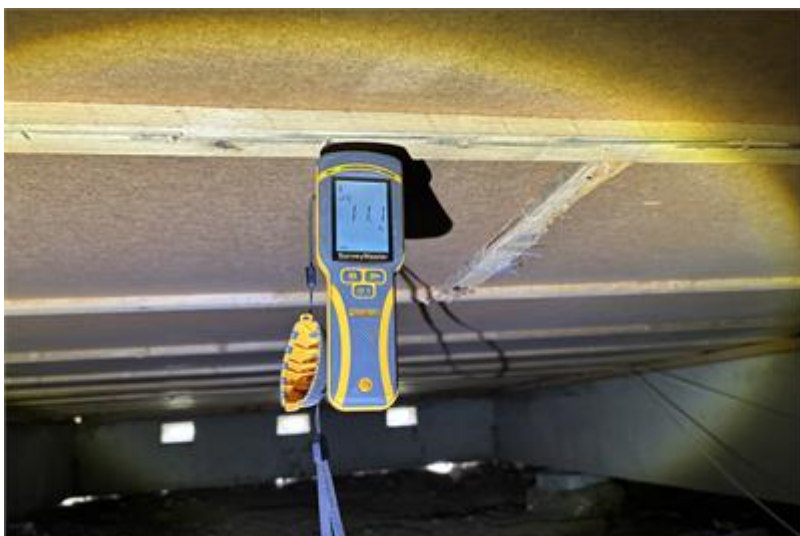
Bilaga 1 för kontroll av valda konstruktioner

Byggnadsdel	Krypgrund
Konstruktionsdel	Blindbotten
Konstruktionsuppbyggnad	Krypgrund med ovanliggande träbjälklag.

Vid stickprovskontroll mot blindbotten i krypgrund uppmättes 11-12% fuktkvot.

Det kritiska gränsvärdet för mikrobiell tillväxt brukar anges till ca 17% fuktkvot (FK).

Ingen avvikande lukt påträffades i krypgrund.

Resultat av stickprovskontroll visar på fuktvärden under det kritiska gränsvärdet för mikrobiell tillväxt.
