**Fastighetsuppgifter**

Järfälla Björkeby 4:90

Morkullevägen 44

| Uppdragsnummer | AB7648 |

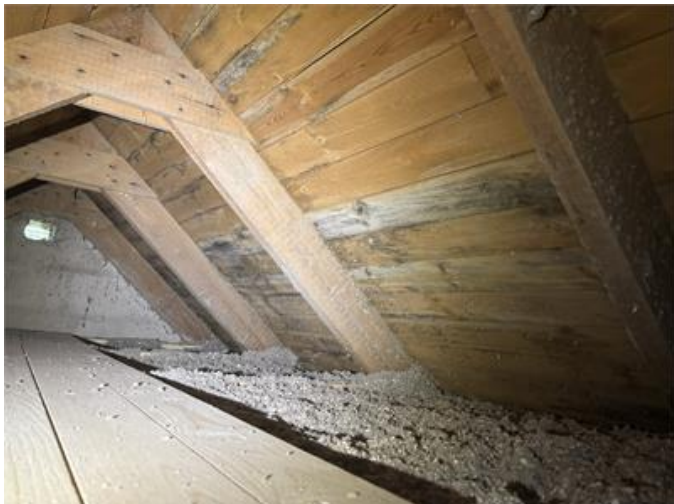
| Besiktningsresultat | | | | | |
|---|---|---|---|---|---|
| Nockvind | | X | | | Mikrobiell påväxt förekommer i begränsad omfattning på underlagstakets undersida, eftersom vindsbjälklaget nyligen har tilläggsisolerats bör vindens funktion kontrolleras efter kallperiod vintertid. |

Översiktsbild avnockvind.
