Björkeby 1:68

Häggvägen 14

| Besiktningsdatum | 2026-04-08 |
| Besiktningsföretag | OBM Fuktteknik AB |

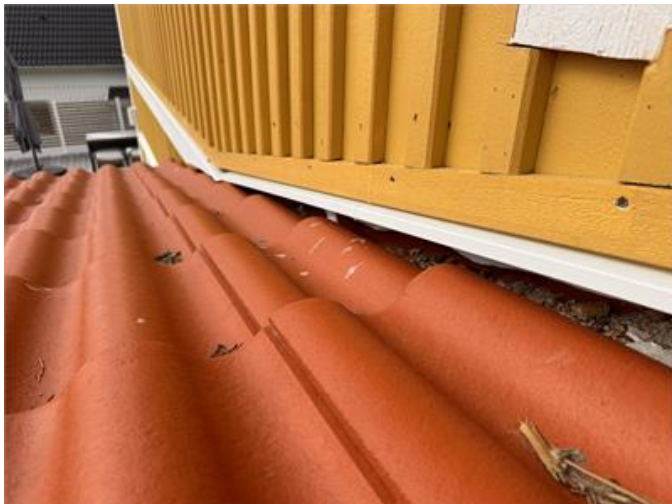
| Besiktningsresultat | | | | | |
|---|---|---|---|---|---|
| Tak | | X | | | -Plåtbeslag ovan takpannor mot fasad har kort utstick över takpannor samt saknas mot takfot ovan garage, enligt upplysning finns ett plåtbeslag under takpannor med uppvik mot fasaden. Se bild.<br>-Taket kan kompletteras med väderhuv på skorsten och snörasskydd mot framsidan som en förbättring.<br>-Taket besiktades från taklucka och från mark. |

Plåtbeslag täcker bristfälligt ovan takpannor.
