Skälby 3:1444

Skälby gårds väg 12

| Besiktningdatum | 2026-08-20 |
| Besiktningföretag | OBM Besiktningsservice AB |

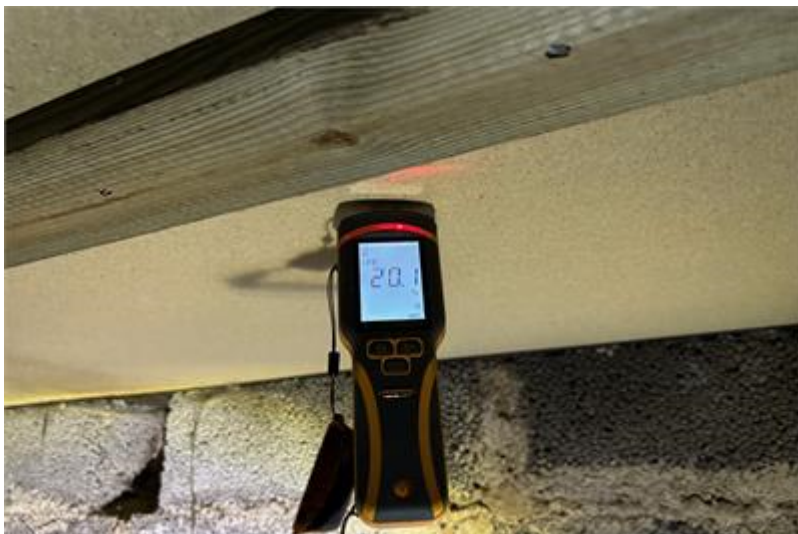
| Byggnadsdel | Krypgrund |
| Konstruktionsdel | Blindbotten |

Vid stickprovskontroll mot blindbotten i krypgrunden uppmättes en fuktkvot på 20-21%.

Det kritiska gränsvärdet för mikrobiell tillväxt brukar anges till ca 17% fuktkvot (FK).

Ingen avvikande lukt påträffades i krypgrunden.

Resultat av stickprovskontroll visar på fuktvärden över det kritiska gränsvärdet för mikrobiell tillväxt varpå en vidare teknisk undersökning rekommenderas.

Notera att stickprovsmässig undersökning är utförd samt att mätvärden normalt sett kan variera över årstiderna. För att säkert fastställa konstruktionens kondition och fuktstatus måste en mer omfattande undersökning utföras.
