Barsbro 5:1

Pilotvägen 2 b

| Uppdragsnummer | AB7585 |
| Besiktningsdatum | 2026-06-25 |

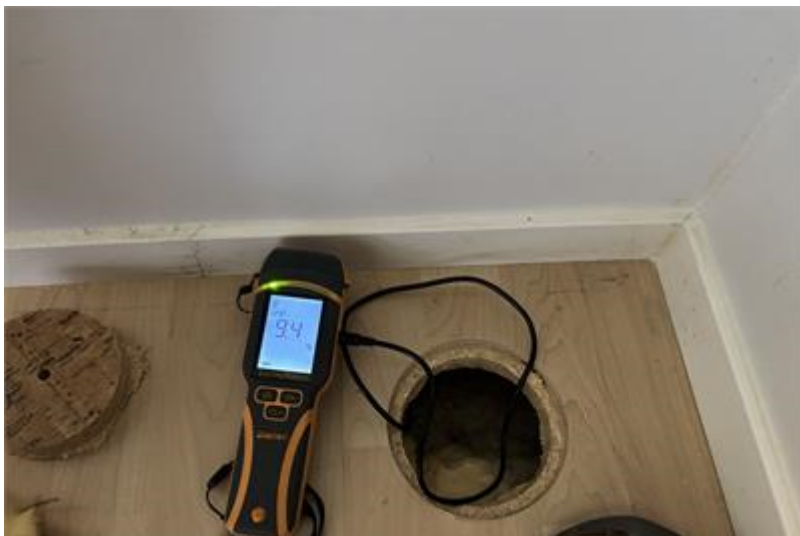
Vid stickprovskontroll av ytterväggsyll via provhål i uppreglat golv uppmättes ca 9-10% fuktkvot.

Det kritiska gränsvärdet för mikrobiell tillväxt brukar anges till ca 17% fuktkvot (FK).

- En svagt avvikande lukt påträffades i provhålet.

Resultat av stickprovskontroll visar på fuktkvot under kritiska gränsvärdet för mikrobiell tillväxt dock uppfattas en svagt avvikande lukt vilket bör vidare kontrolleras.

Notera att stickprovsmässig undersökning är utförd samt att mätvärden normalt sett kan variera över årstiderna. För att säkert fastställa konstruktionens kondition och fuktstatus måste en mer omfattande undersökning utföras.
